# Diagnostikaaruanne

## 2015 MITSUBISHI OUTLANDER Executive E

Longo poolt läbi viidud põhjaliku diagnostika käigus, 16 puudust olid tuvastatud sõidukis.

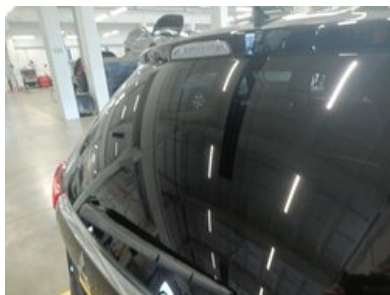
- ✔ **1. Esiosa:** Klaasipesusüsteem - Toimimine (Ees ja taga)

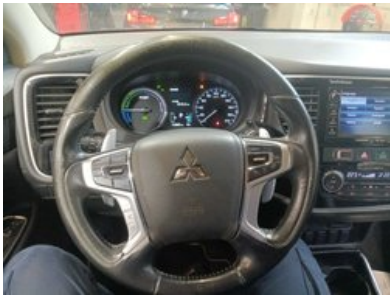
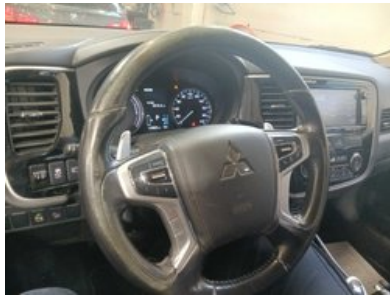
✓ **2. Esiosa:** Rool - Seisukord

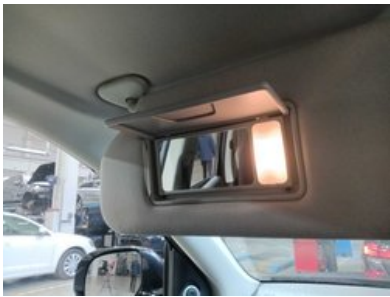
✓ **3. Esiosa:** Päikesesirmid - Toimimine ja seisukord

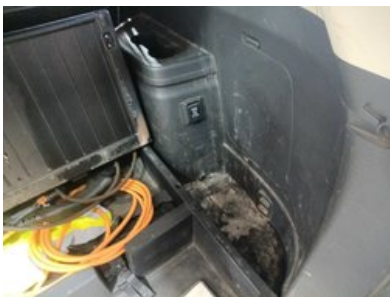
✓ **4. Salong:** Täiendavad Puhastustööd

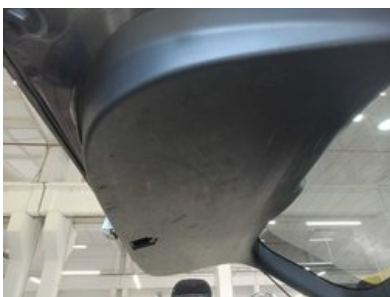
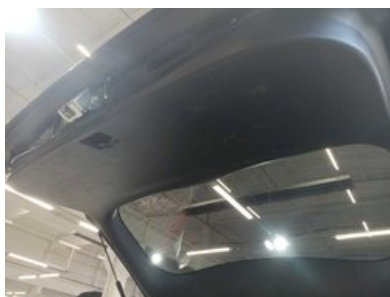
✓ **5. Salong:** Katted ja liistud - Seisukord

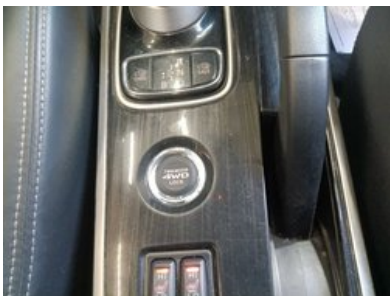
✓ **6. Salong:** Katted ja liistud - Seisukord

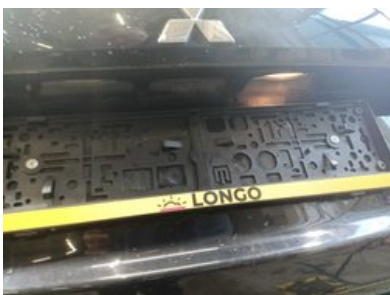
✓ **1. Tuled:** Lambipirnid

- ✓ 1. Mootoriõli ja Filtri Vahetus
- ✓ 2. Stabilisaatori Puksid - Kõik
- ✓ 3. Numbrimärgi Valgustuse Pirnide Vahetus
- ✓ 4. Laadida Akut

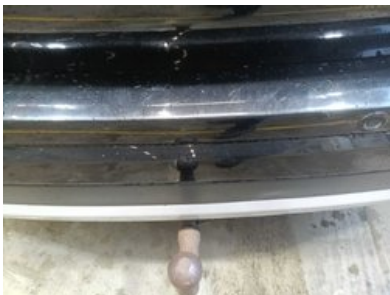
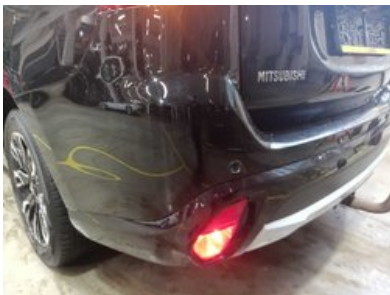
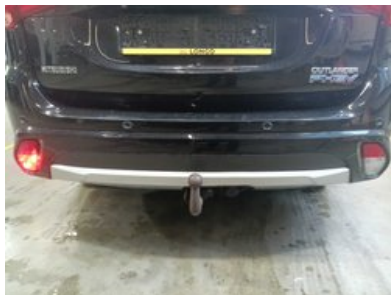
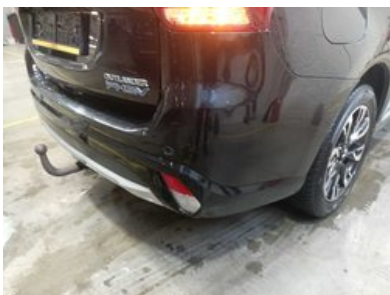
✓ **2. Tagaosa:** Tagumine stange - Seisukord ja joendus

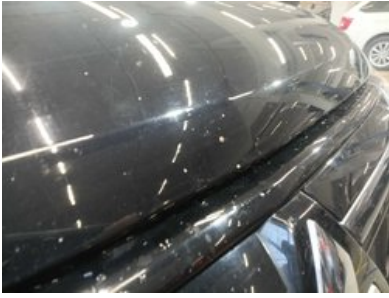
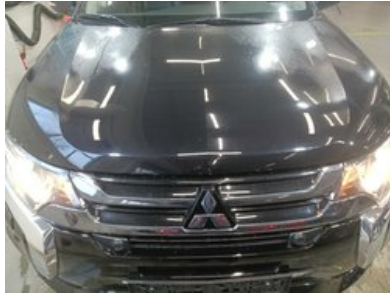
✓ **3. Esiosa:** Kapott - Nähtavad Kahjustused

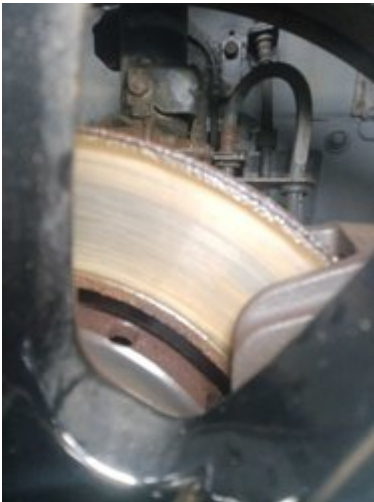
✓ **3. PIDURID:** Esimesed Pidurikettad Mõlemad

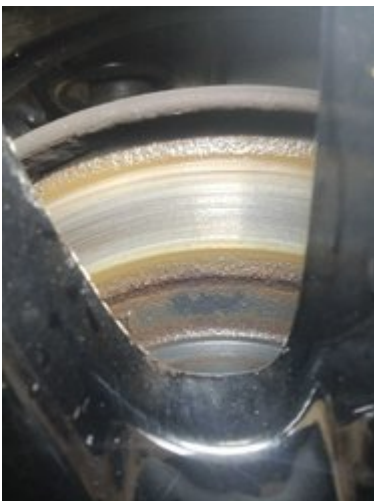
✓ **4. PIDURID:** Tagumine Piduri Ketas (Mõlemad)

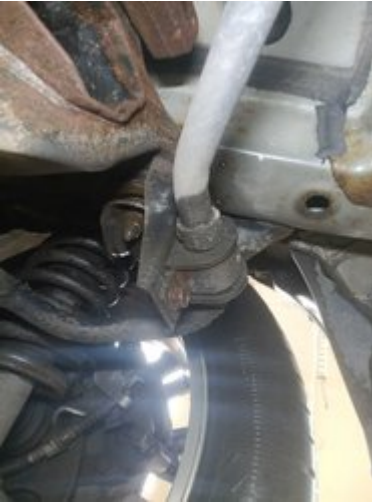
✓ **5. VEDRUSTUS:** Stabilisaatori Puksid, Kõik

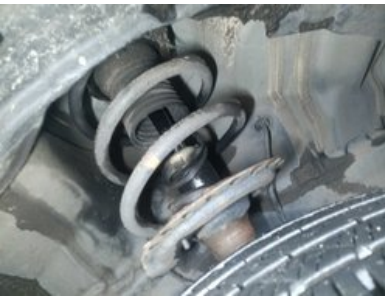
✓ **6. VEDRUSTUS:** Amortisaatori posti komplekt (mõlemad)

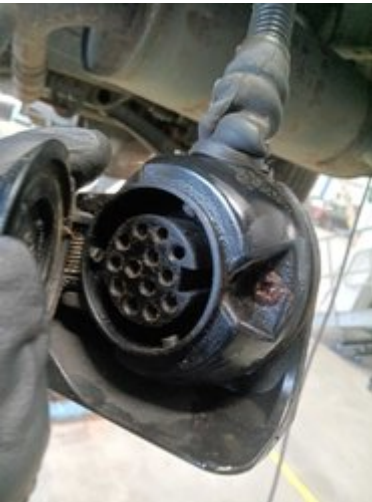
✓ **7. ÜLDINE ELEKTER:** Haagise Pistikupesa Udutuli Ei Tööta
