# Diagnostikaaruanne

## 2022 SKODA OCTAVIA Clever

### Diagnostika üksikasjad

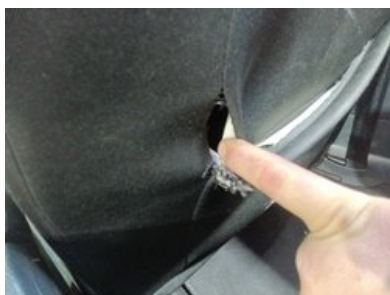
✔ 1. Istmed: Kõik Istmed - Seisukord

- ✓ 1. Õmble Eesmine Iste

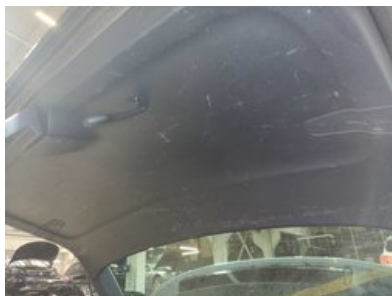
✓ **2. Salong:** Katted ja liistud - Seisukord

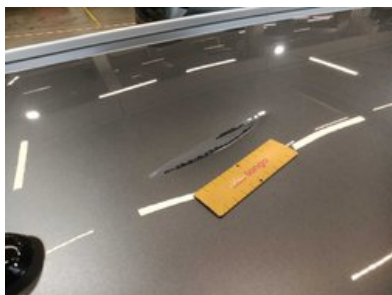
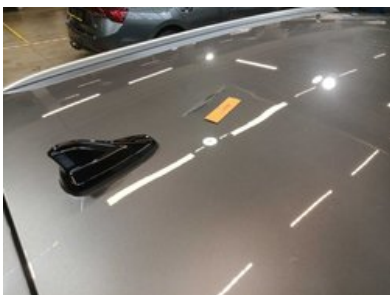
✓ **1. Muu:** Katus - Nähtavad kahjustused (nt rahekahjustused)

- ✓ 1. Värv Katus
