### Auto andmed

# Diagnostikaaruanne

## 2023 OPEL INSIGNIA Elegance

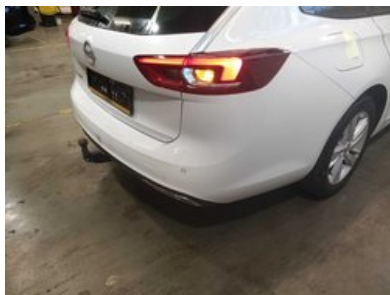
### ✓ 1. Tagaosa: Tagumine stange - Seisukord ja joondus
