# Diagnostikaaruanne

## 2020 PEUGEOT 5008 Crossway Advantage

### Tuvastatud puuduste kokkuvõte

Longo poolt läbi viidud põhjaliku diagnostika käigus, 15 puudust olid tuvastatud sõidukis.

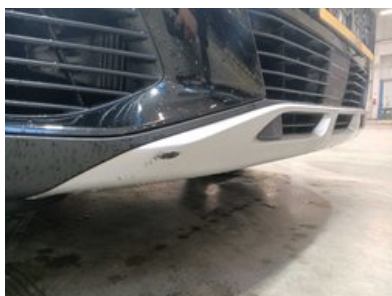
✓ **1. Esiosa:** Esistange - Seisukord ja Joondus

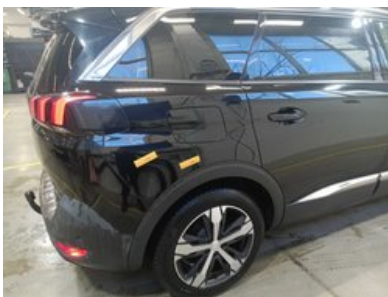
✓ **6. Külg:** Vasak ja Parem Külg - Nähtavad Kahjustused ja Kriimustused

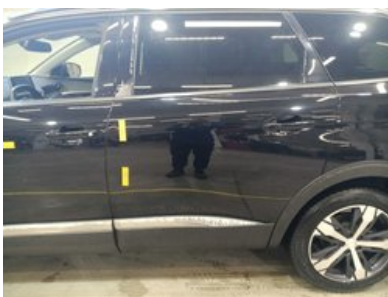
✓ **7. Külg:** Vasak ja Parem Külg - Nähtavad Kahjustused ja Kriimustused

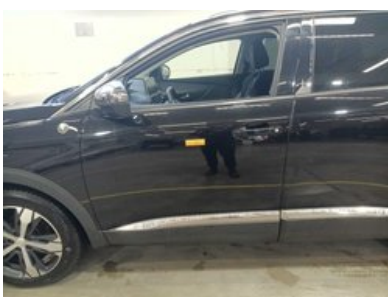
✓ **8. Külg:** Vasak ja Parem Külg - Nähtavad Kahjustused ja Kriimustused

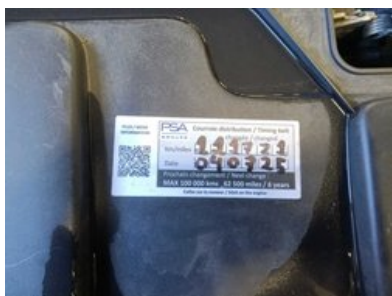
✓ **3. MOOTOR:** Sidurivõlli Ajamihm

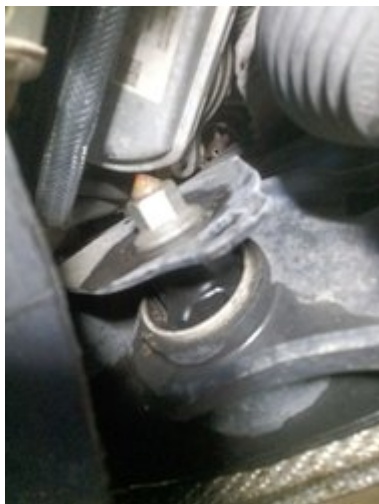
#### ✓ 4. VEDRUSTUS: Vedrustuse Alumine Ölg Mõlemad
