# Diagnostikaaruanne

## 2018 FORD FOCUS Titanium

Longo poolt läbi viidud põhjaliku diagnostika käigus, 26 puudust olid tuvastatud sõidukis.

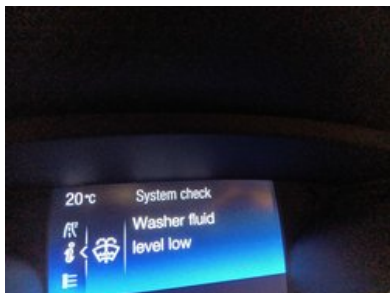
- ✓ **1. Esiosa:** Klaasipesusüsteem - Toimimine (Ees ja taga)

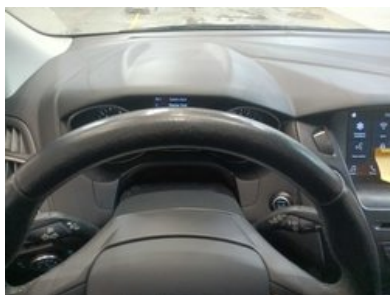
- ✓ **2. Esiosa:** Rool - Seisukord

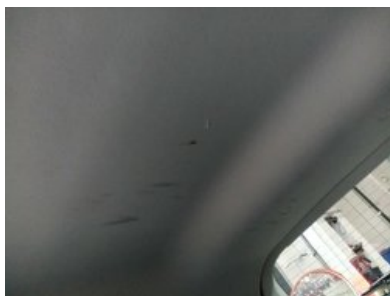
- ✓ **3. Esiosa:** Laepolster - Seisukord

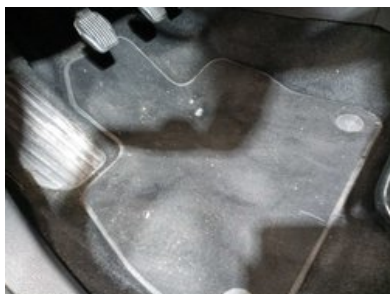
- ✓ **4. Salong:** Vaibad - Seisukord

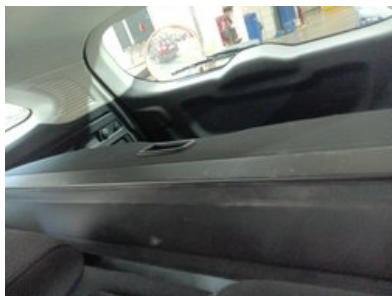
✓ **5. Salong:** Pagasiruumi kate - Toimimine ja seisukord

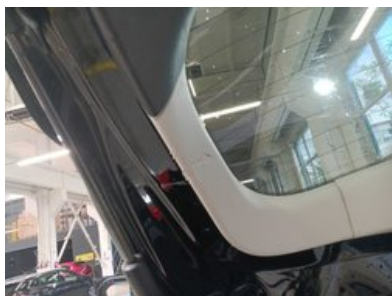
✓ **6. Salong:** Katted ja liistud - Seisukord

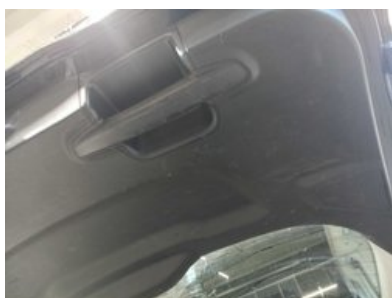
✓ **7. Salong:** Katted ja liistud - Seisukord

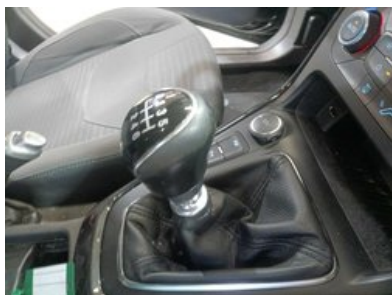
✓ **8. Salong:** Käigukang Katik ja Käigukang Nupp - Seisukord

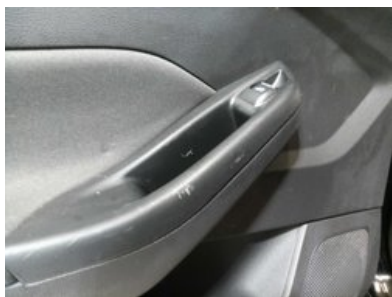
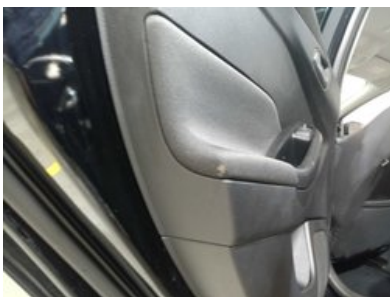
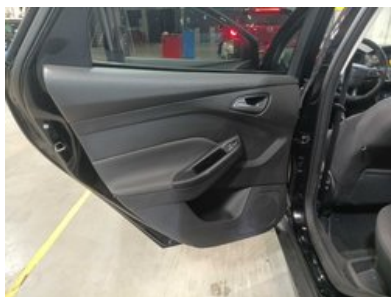
✓ **9. Uksed:** Katted ja liistud - Seisukord

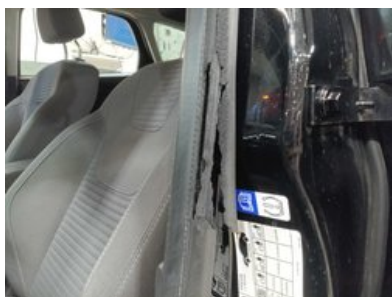
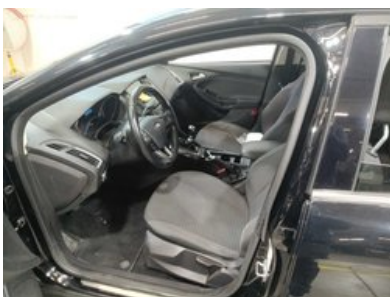
✓ **10. Uksed:** Uste Kummitihendid

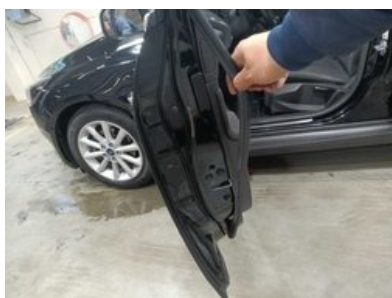
✓ **11. Uksed:** Uste Kummitihendid

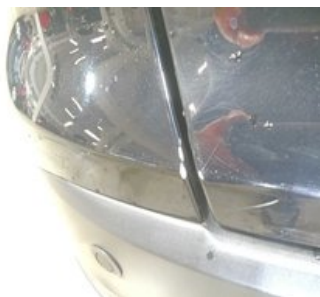
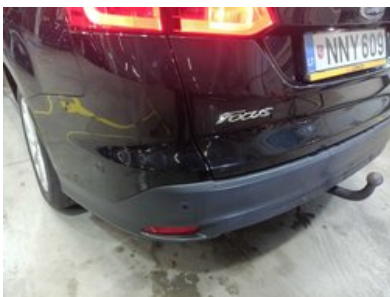
✓ **1. Tagaosa:** Tagumine stange - Seisukord ja joondus

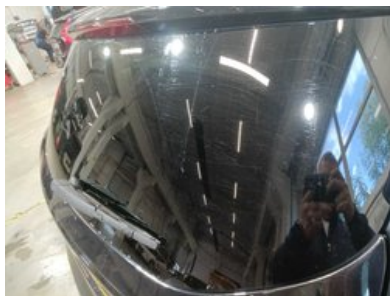
✓ **2. Tagaosa:** Tagaklaasi terviklikkus

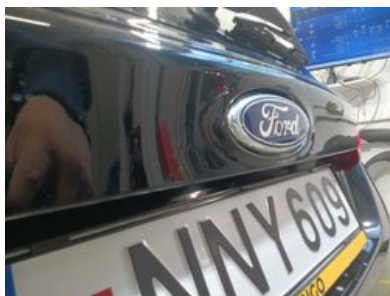
✓ **3. Muu:** Täiendavad Poleerimistööd

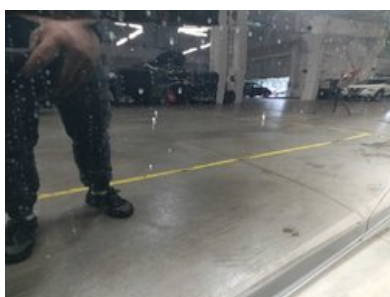
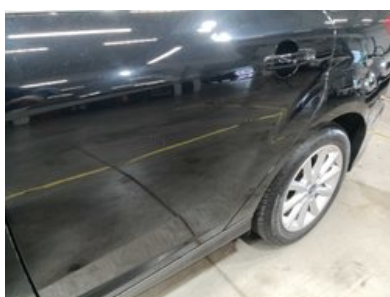
✓ **4. Muu:** Täiendavad Poleerimistööd

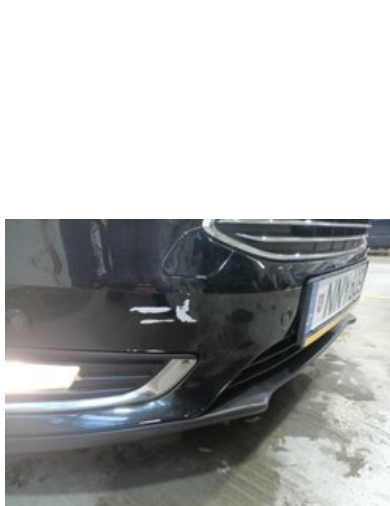
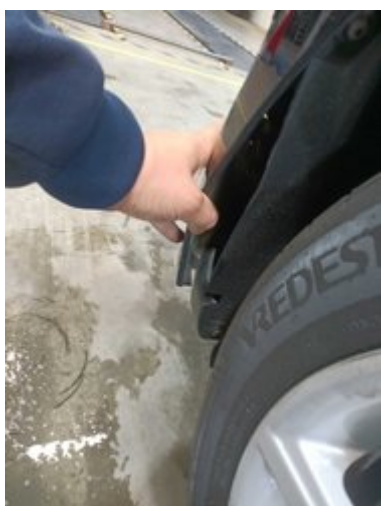
✓ **5. Esiosa:** Esistange - Seisukord ja Joondus

- ✓ 1. Esipõrkekaitse Värvimine

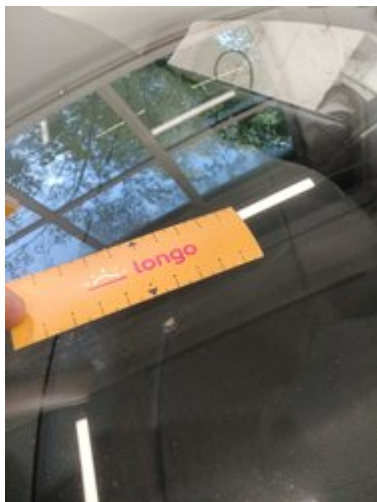
✓ **6. Esiosa:** Esiklaasi terviklikkus - puuduvad tehnõülevaatust välistavad kahjustused

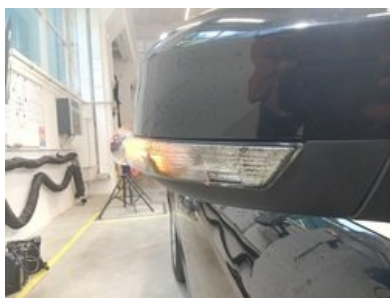
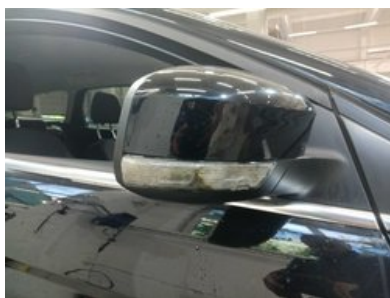
✓ **7. Tuled:** Auto Küljetuled - Toimimine, Kahjustused ja Värv

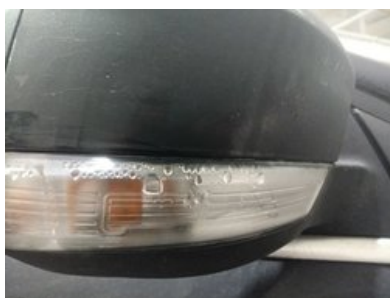
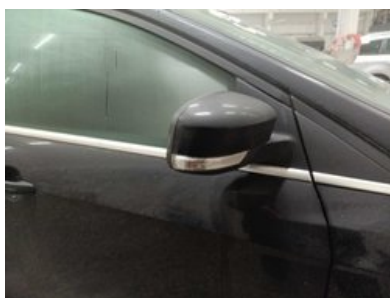
✓ **8. Tuled:** Auto Küljetuled - Toimimine, Kahjustused ja Värv

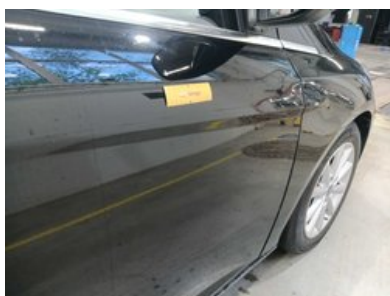
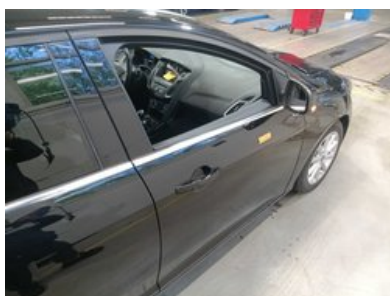
✓ **9. Külg:** Vasak ja Parem Külg - Nähtavad Kahjustused ja Kriimustused

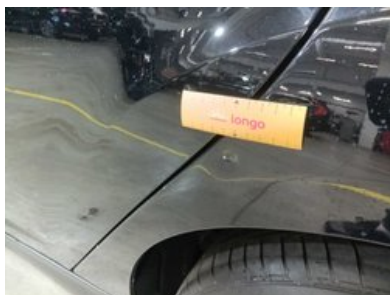
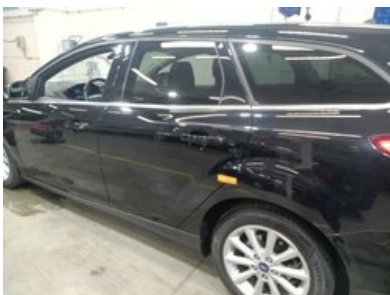
✓ **10. Külg:** Vasak ja Parem Külg - Nähtavad Kahjustused ja Kriimustused

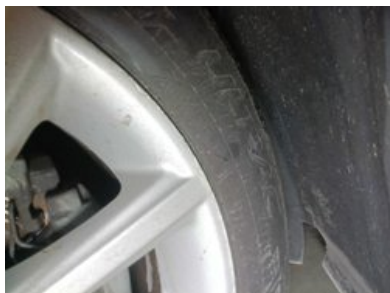
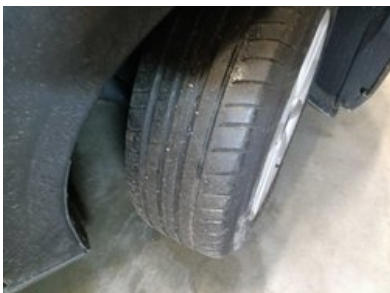
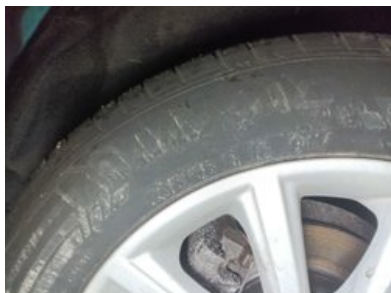
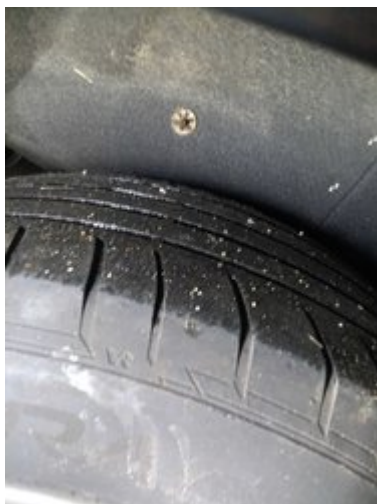
✓ **4. MUU:** Vahetada Rehve

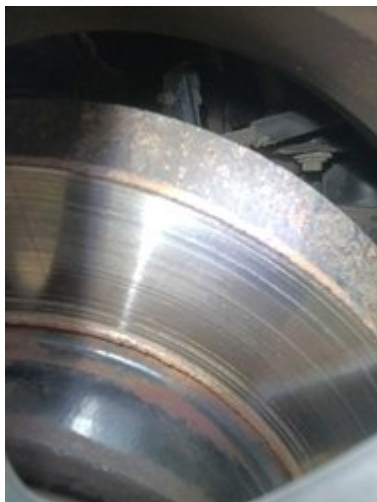
✓ **5. PIDURID:** Tagumine Piduri Ketas (Mõlemad) koos Klotsidega
