# Diagnostikaaruanne

## 2017 SUBARU XV Comfort

### Diagnostika üksikasjad

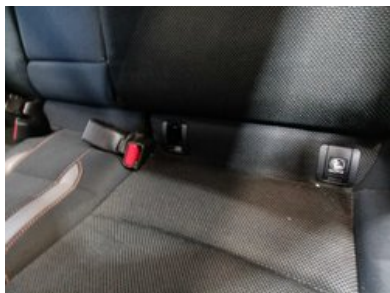
- ✓ **1. Istmed:** ISOFIX - Toimimine ja Seisukord

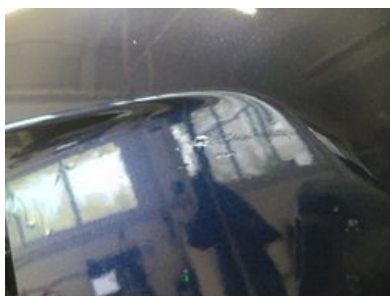
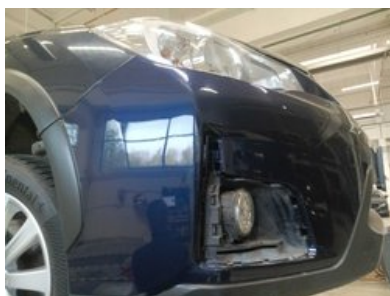
- ✓ **1. Esiosa:** Esistange - Seisukord ja Joondus

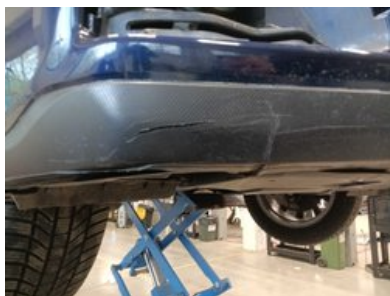
- ✓ **2. Esiosa:** Esistange - Seisukord ja Joondus

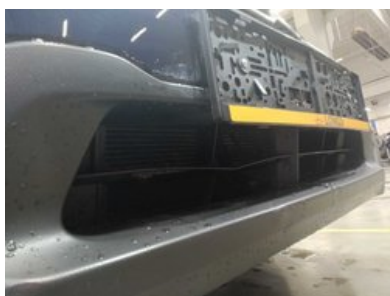
- ✓ **3. Esiosa:** Esivõre - Seisukord

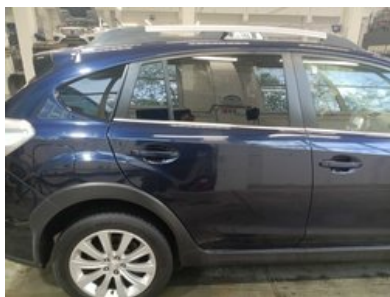
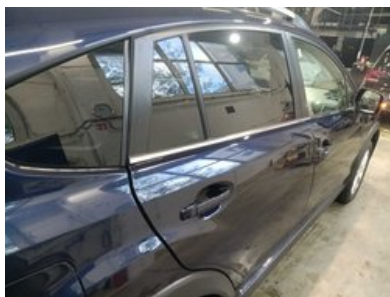
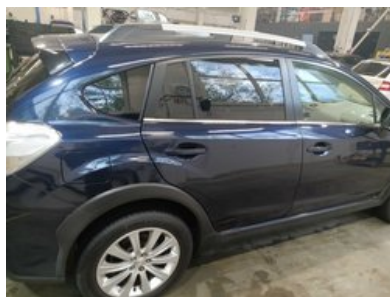
✓ **4. Külg:** Keredetailide Geomeetria

- ✓ 1. Kereplaadi Geomeetria Parandamine
- ✓ 2. Vaheta Tagumised Tuled
- ✓ 3. Udutulede Reguleerimine

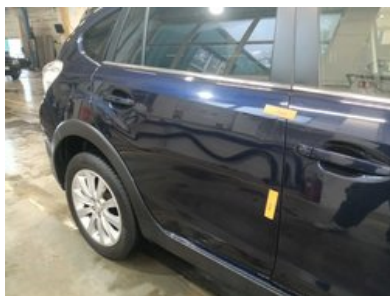
✓ **5. Külg:** Vasak ja Parem Külg - Nähtavad Kahjustused ja Kriimustused

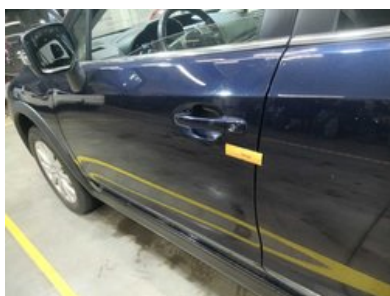
✓ **6. Külg:** Vasak ja Parem Külg - Nähtavad Kahjustused ja Kriimustused

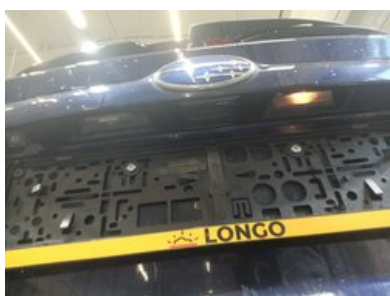
✓ **7. Tuled:** Lambipirnid

- ✓ 1. Numbrimärgi Valgustuse Pirnide Vahetus
- ✓ 2. Mootoriõli ja Filtri Vahetus
- ✓ 3. Kompressor
- ✓ 4. Vedrustuse Alumine Võll (Mõlemad)
- ✓ 5. Stabilisaatori Vars
- ✓ 6. AC Relee
- ✓ 7. Süsteemi Tühjendamine/Täitmine

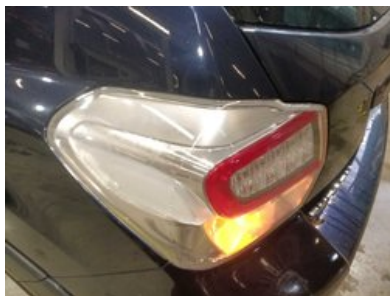
- ✓ **8. Tuled:** Tagatuled (Pidurituled, udutuled, suunatud) - Toimimine, kahjustused ja värv

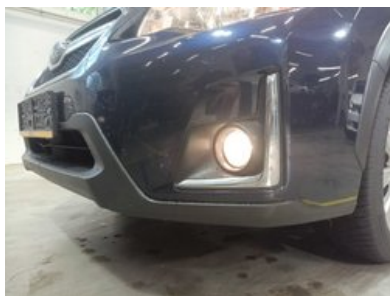
- ✓ **9. Tuled:** Esituled (Päevatuled, Kaugtuled, Udu, Suunatud) - Põhiline Toimimine, Kahjustused ja Värv

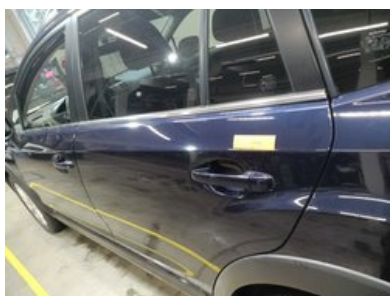
- ✓ **10. Muu:** Täiendavad Poleerimistööd

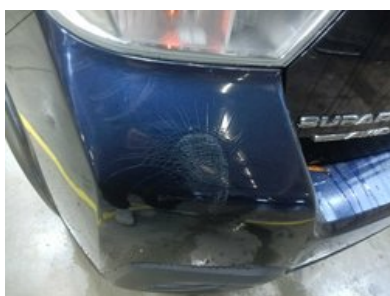
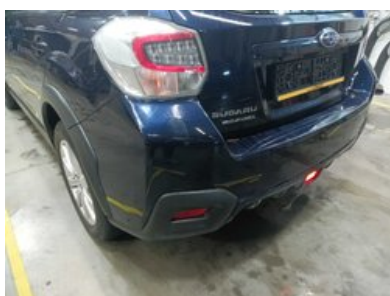
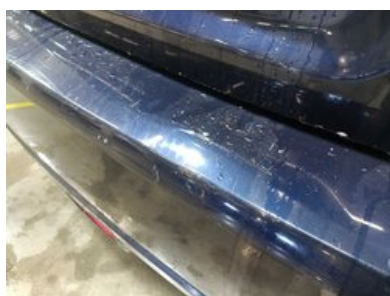
- ✓ **11. Tagaosa:** Tagumine stange - Seisukord ja joondus

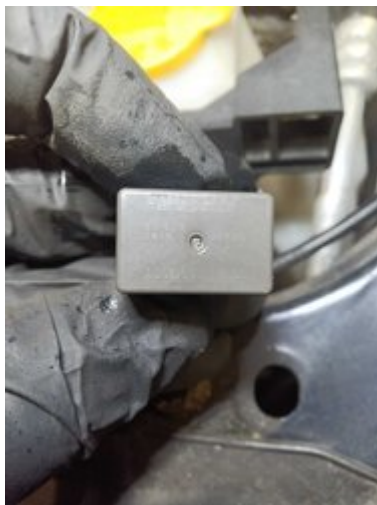
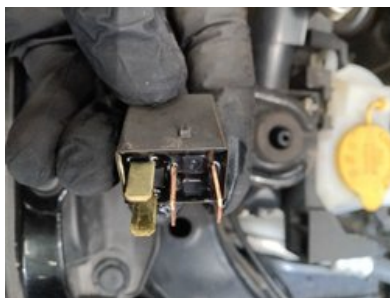
### ✓ 1. KLIIMASEADE JA KÜTE: AC Relee

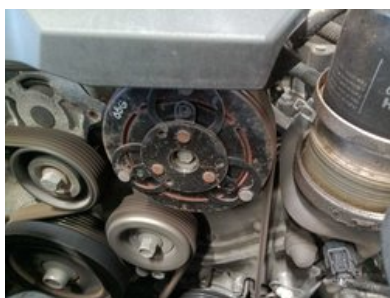
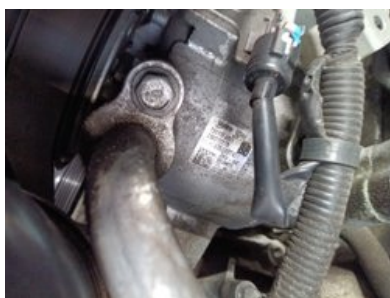
### ✓ 2. KLIIMASEADE JA KÜTE: Kompressor

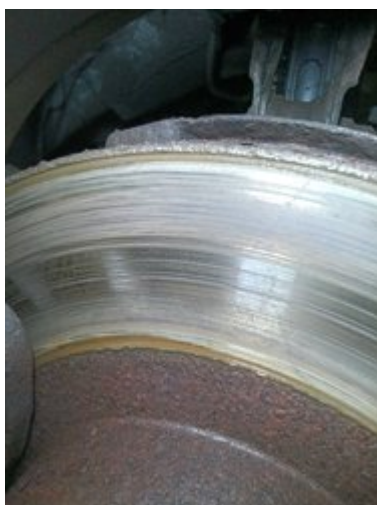
### ✓ 5. PIDURID: Esimesed Pidurikettad Mõlemad

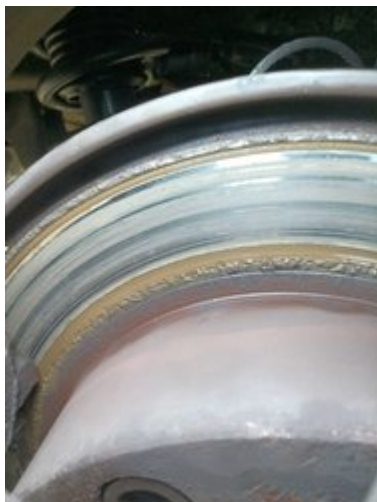
✓ **6. PIDURID:** Tagumine Piduri Ketas (Mõlemad)

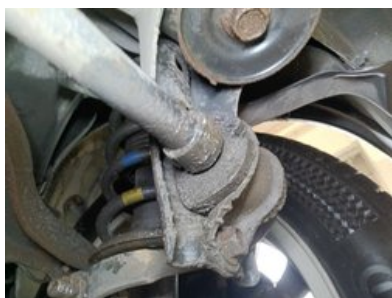
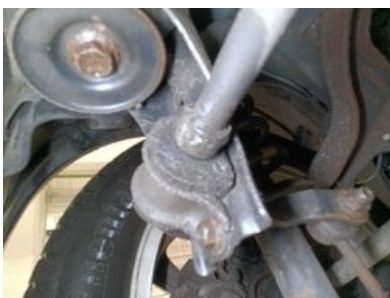
✓ **7. VEDRUSTUS:** Stabilisaator

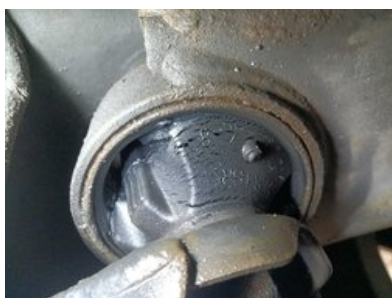
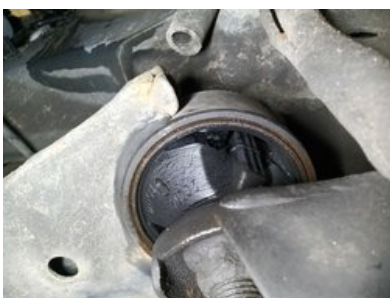
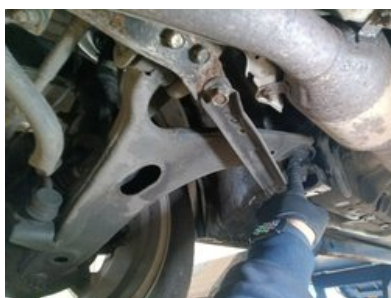
✓ **8. VEDRUSTUS:** Vedrustuse Alumine Ölg Mõlemad
