# Diagnostikaaruanne

## 2019 PEUGEOT 508 Allure

Longo poolt läbi viidud põhjaliku diagnostika käigus, 11 puudust olid tuvastatud sõidukis.

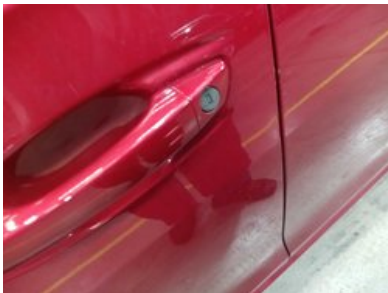
- ✓ **1. Uksed:** Kõik Neli Ust - Avamine, Sulgemine ja Käepideme Toimimine

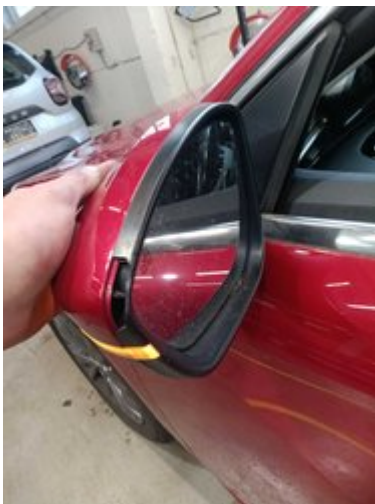
- ✓ **1. Külg:** Välispeeglid - Peeglite Terviklikkus ja Kinnitamine Auto Külge

- ✓ 1. Vaheta Esituled
- ✓ 2. Peegli Plastik

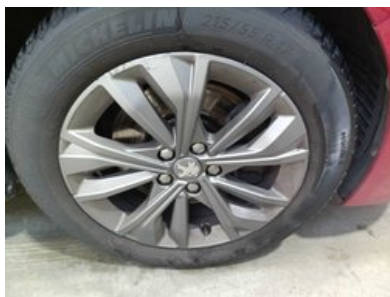
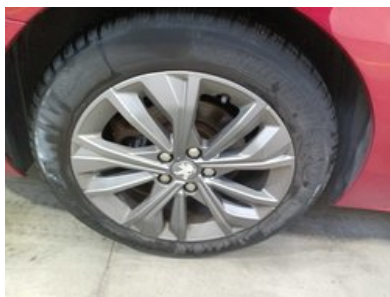
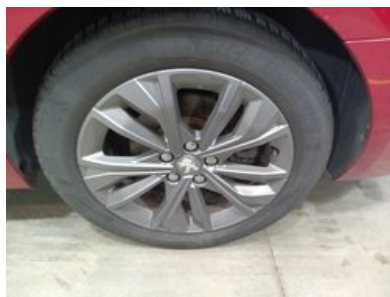
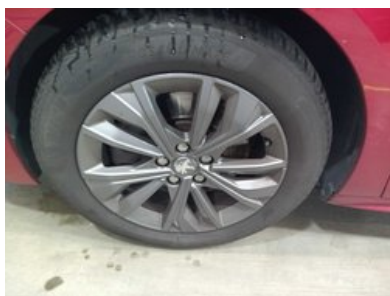
✓ **2. Külg:** Veljed - Seisukord

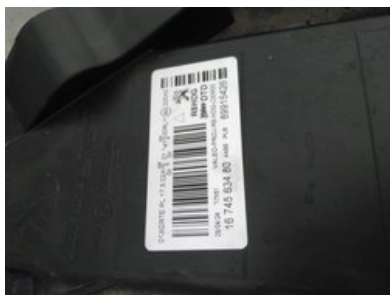
✓ **3. Tuled:** Esituled (Päevatuled, Kaugtuled, Udu, Suunatuled) - Põhiline Toimimine, Kahjustused ja Värv

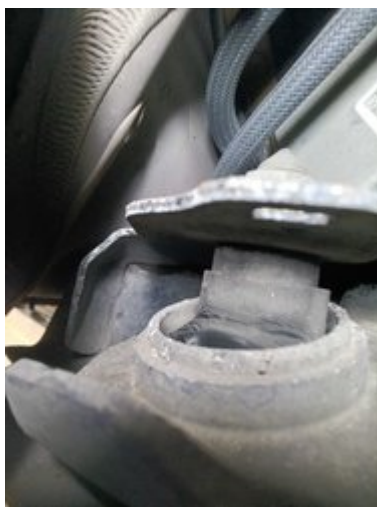
✓ **6. MUU:** Vedrustuse Alumine Völl

- ✓ 1. Granaat
- ✓ 2. Kamanveeru Kaane Tihend
- ✓ 3. Laadida Akut
- ✓ 4. Mootoriõli ja Filter
- ✓ 5. Vedrustuse Alumine Võll
- ✓ 6. Kütusepu mbi Tihendid

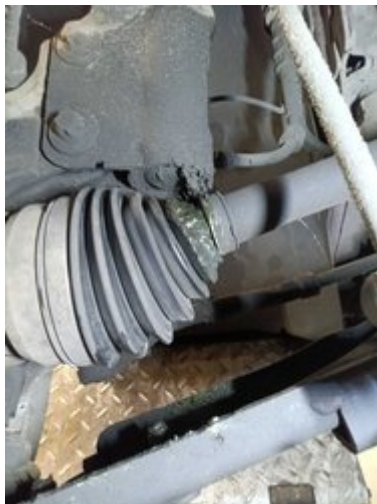
✓ **7. MUU:** Granaat
