# Diagnostikaaruanne

## 2016 BMW 220 Active Tourer M Sport Xdriv

# Ettevalmistus- ja remondiaruanne

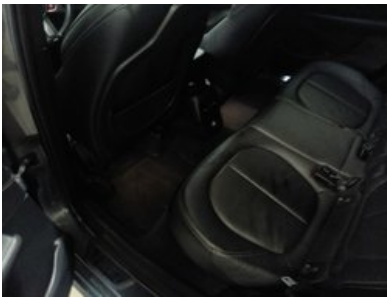
- ✓ **1. Salong:** Katted ja liistud - Seisukord

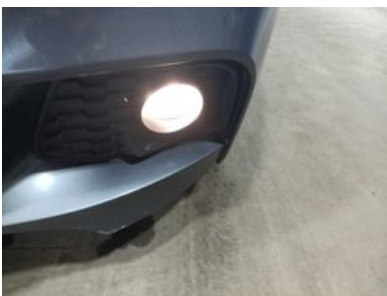
- ✓ **1. Tuled:** Esituled (Päevatuled, Kaugtuled, Udu, Suunatud) - Põhiline Toimimine, Kahjustused ja Värv

- ✓ 1. Rebenenud Amortisaatori Tolmukummid
- ✓ 2. Esitulede Reguleerimine
- ✓ 3. Puhasta Drenaažid

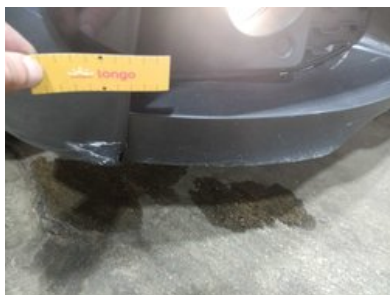
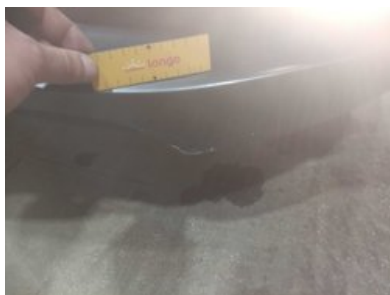
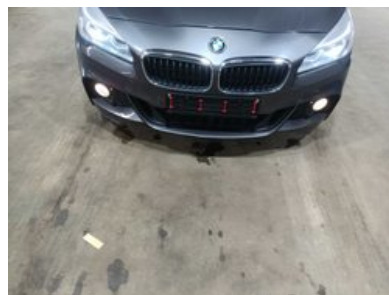
✓ **2. Esiosa:** Esistange - Seisukord ja Joondus

- ✓ 1. Esipõrkekaitse Värvimine
