# Diagnostikaaruanne

## 2018 VOLVO XC60 Business

Kontrollitud Longo Shared Service sertifitseeritud diagnostika meeskonna poolt: Eimantas A., Arnas S.

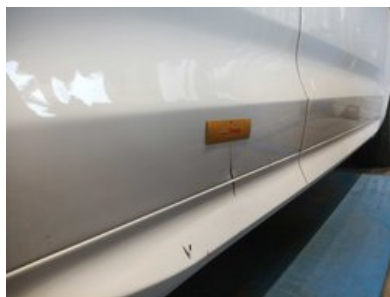
✓ **3. Külg:** Vasak ja Parem Külg - Nähtavad Kahjustused ja Kriimustused

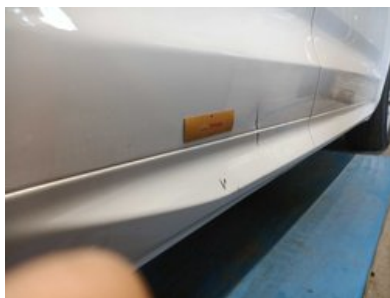
✓ **4. Külg:** Vasak ja Parem Külg - Nähtavad Kahjustused ja Kriimustused

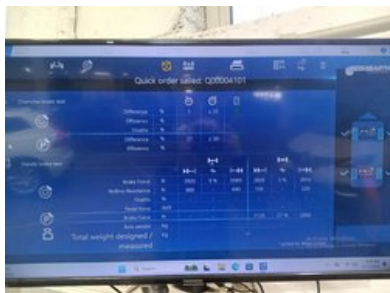
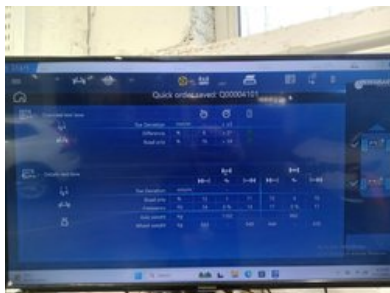
### ✓ 3. Piduristendi Tulemused

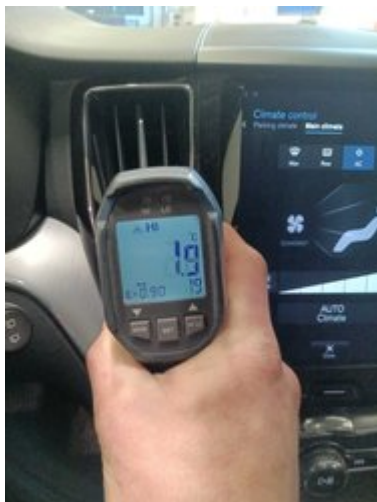
#### ✓ 4. Kliimaseadme Mõõtmine
