# Diagnostikaaruanne

## 2015 PEUGEOT 308 Executive

### Diagnostika üksikasjad

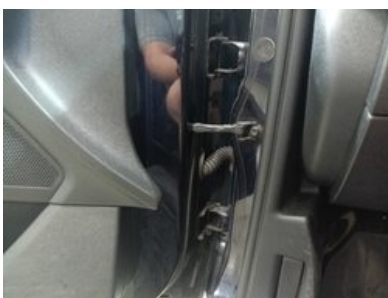
- ✓ **1. Uksed:** Kõik Neli Ust - Avamine, Sulgemine ja Käepideme Toimimine

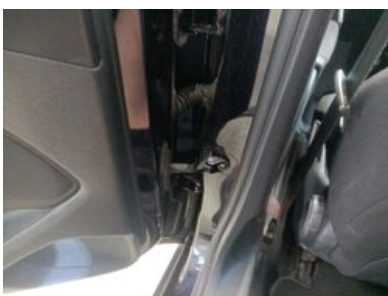
- ✓ **2. Uksed:** Kõik Neli Ust - Avamine, Sulgemine ja Käepideme Toimimine

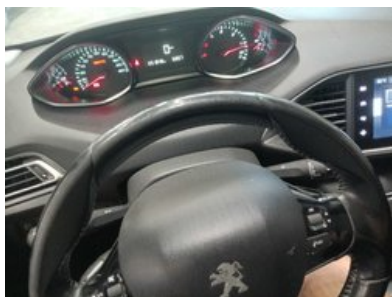
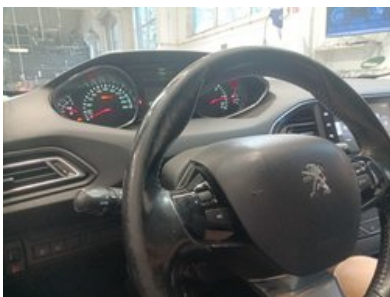
✓ **3. Esiosa:** Rool - Seisukord

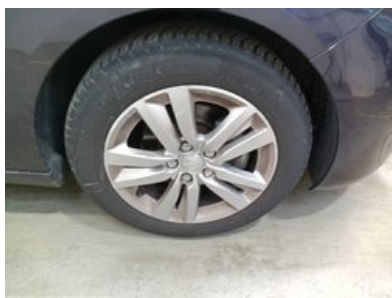
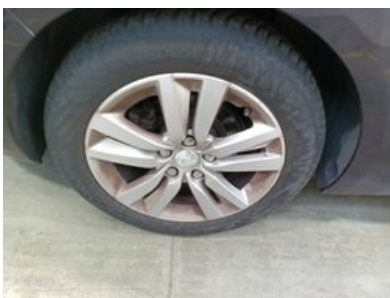
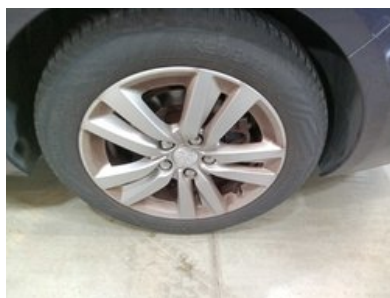
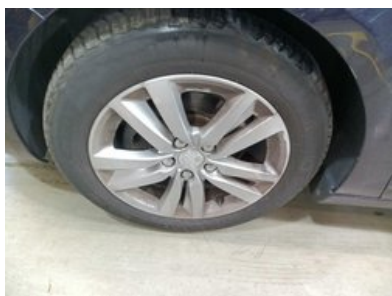
✓ **2. Külg:** Veljed - Seisukord

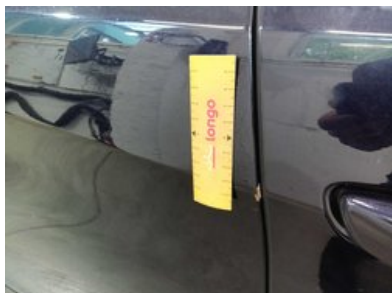
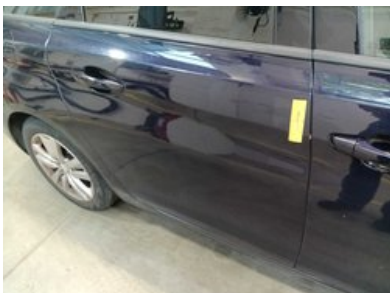
✓ **3. Külg:** Vasak ja Parem Külg - Nähtavad Kahjustused ja Kriimustused

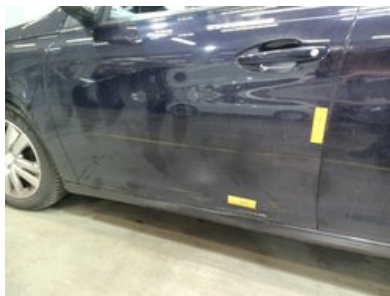
✓ **4. Külg:** Vasak ja Parem Külg - Nähtavad Kahjustused ja Kriimustused

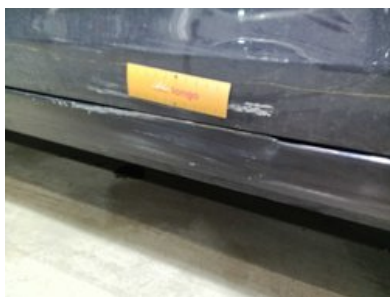
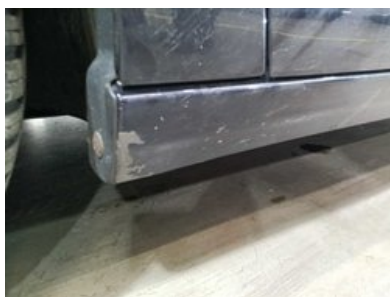
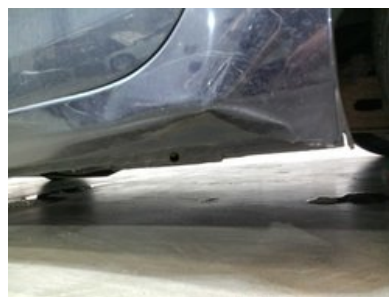
✓ **5. Külg:** Vasak ja Parem Külg - Nähtavad Kahjustused ja Kriimustused

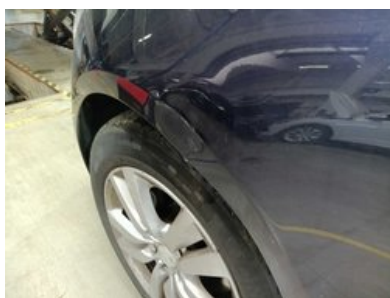
✓ **6. Külg:** Vasak ja Parem Külg - Nähtavad Kahjustused ja Kriimustused

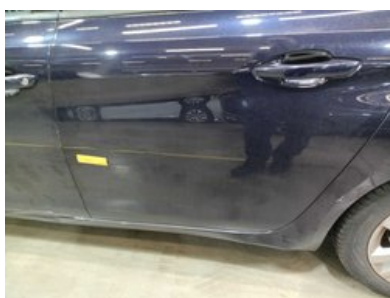
✓ **7. Külg:** Vasak ja Parem Külg - Nähtavad Kahjustused ja Kriimustused

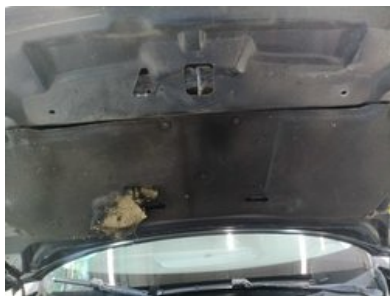
✓ **8. Esiosa:** Kapoti Heliisolatsioon - Seisukord

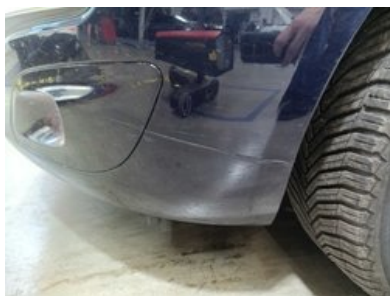
✓ **9. Esiosa:** Esistange - Seisukord ja Joondus

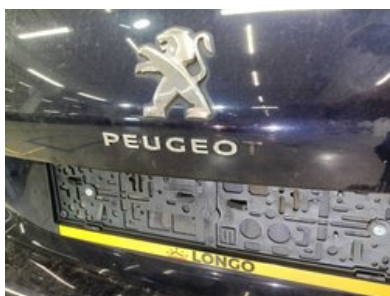
✓ **10. Tagaosa:** Pagasiluuk - Nähtavad kahjustused

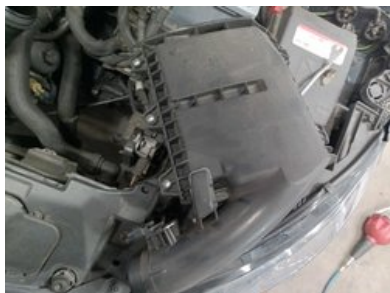
✓ **1. MOOTOR:** Õhufiltri Korpus

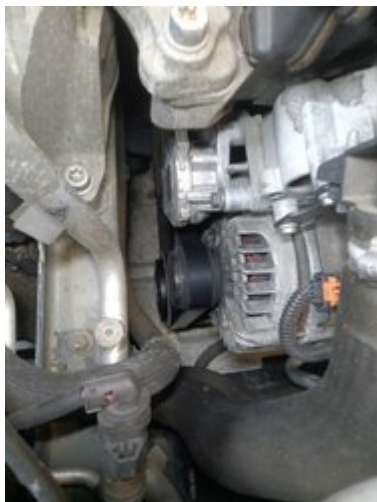
✓ **2. MOOTOR:** Sidurivõlli Ajamrihm

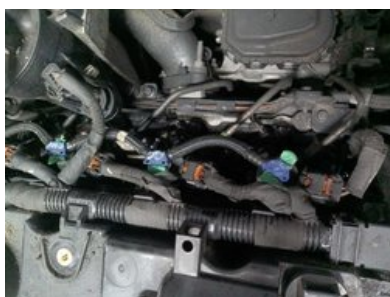
✓ **3. MOOTORI JUHTIMINE - KÜTUS:** Kütusesüstija Tagasivool

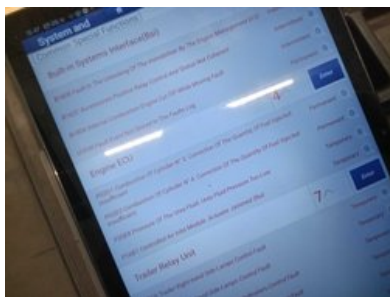
✓ **4. MOOTORI JUHTIMINE - KÜTUS:** Sissepritsed (Kõik)

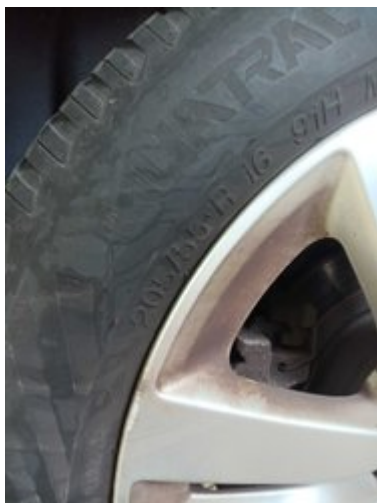
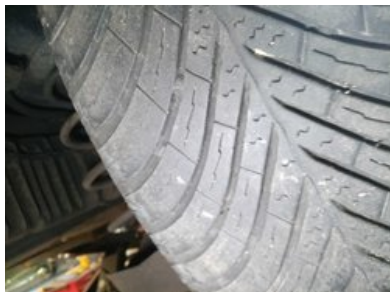
✓ **6. MUU:** Vahetada Rehve

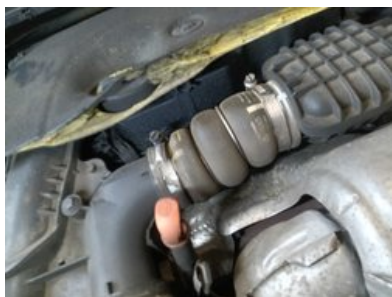
✓ **8. MUU:** Mootori Kammvõlli Remont "Sandwich"

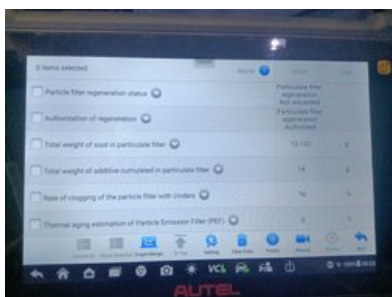
✓ **9. MUU:** DPF Filtri Regeneereerimine/Puhastamine

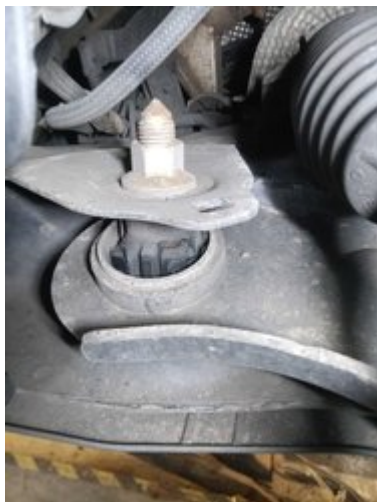
✓ **10. VEDRUSTUS:** Vedrustuse Alumine Ölg Mõlemad

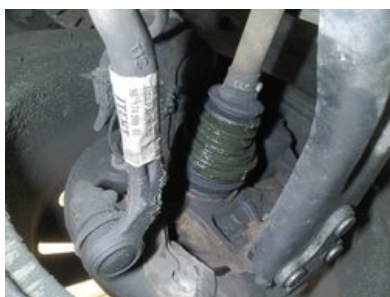
✓ **11. LÖPPHAMMASTIK, VÖLL JA TELJED:** Veovõll - Vasak
