# Diagnostikaaruanne

## 2015 PEUGEOT 308 Executive

### Diagnostika üksikasjad

### Tuvastatud puuduste kokkuvõte

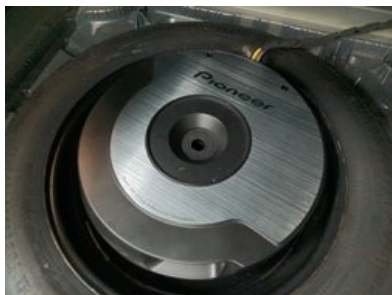
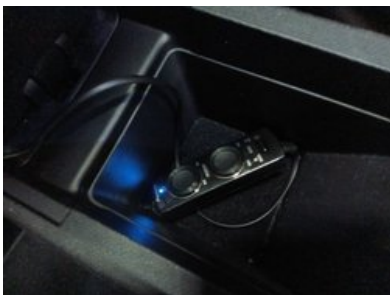
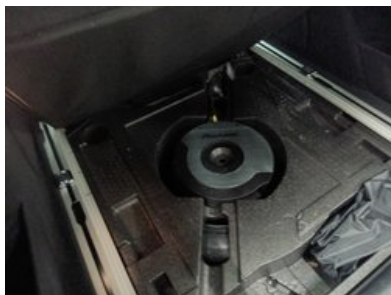
### ✓ 1. Toiming: Navigatsiooni- ja raadiosüsteem - Toimimine

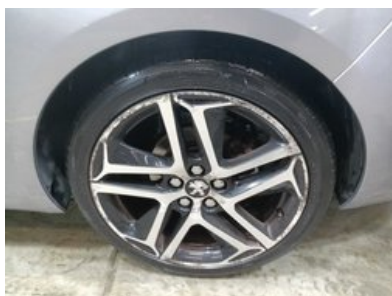
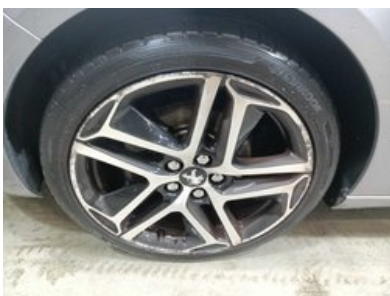
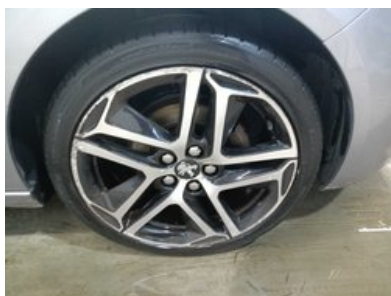
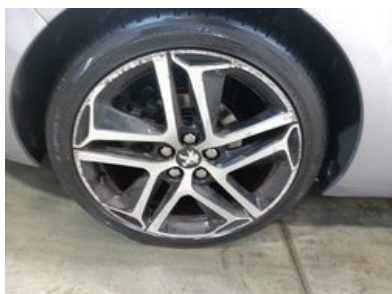
### ✓ 1. Külg: Veljed - Seisukord

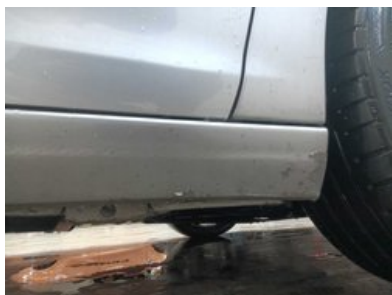
### ✓ 2. Külg: Vasak ja Parem Külg - Nähtavad Kahjustused ja Kriimustused

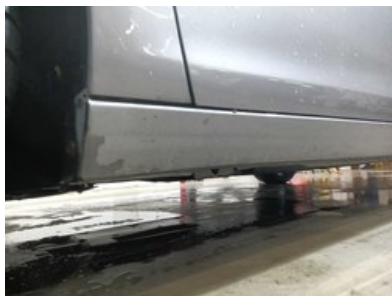
✓ **3. Külg:** Vasak ja Parem Külg - Nähtavad Kahjustused ja Kriimustused

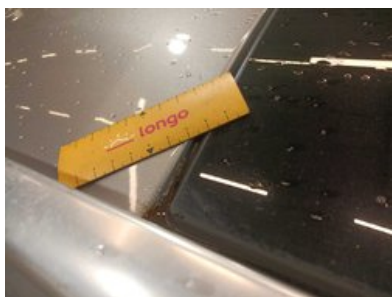
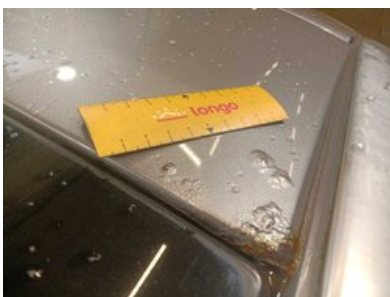
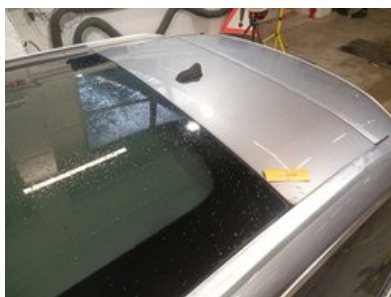
✓ **4. Muu:** Katus - Nähtavad kahjustused (nt rahekahjustused)

- ✓ 1. Värv Katus

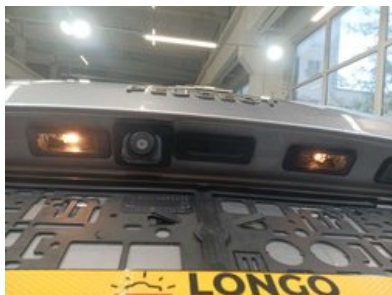
✓ **5. Tuled:** Numbrimärgi Valgustus - Toimimine

- ✓ 1. Õlirõhu Andur
- ✓ 2. Õhufiltri Kasti Ülaosa
- ✓ 3. Vaheta Numbrimärgi Tuled
- ✓ 4. Mootoriõli ja Filtri Vahetus
- ✓ 5. AdBlue Sissepritse

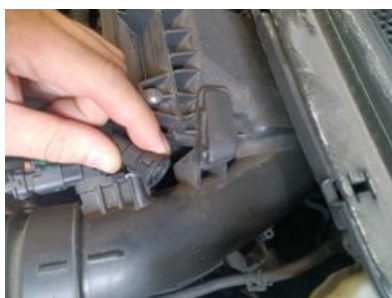
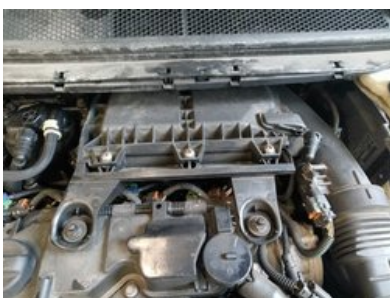
✓ **2. MOOTOR:** Õhufiltri Kasti Ülaosa

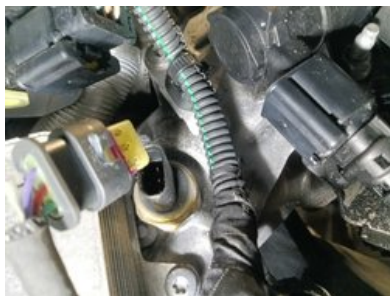
✓ **3. MOOTOR:** Õlirõhu Andur

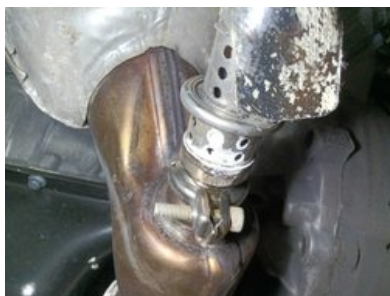
✓ **4. HEITGAASISÜSTEEM:** AdBlue Pihusti

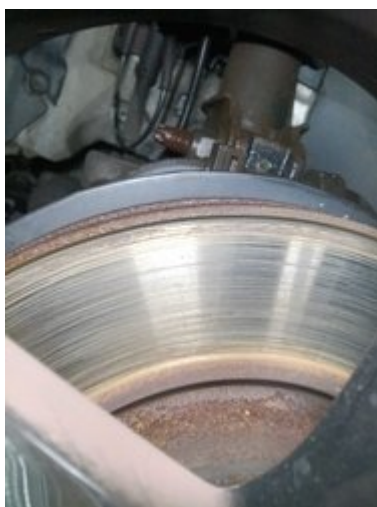
✓ **5. PIDURID:** Esimesed Pidurikettad Mõlemad koos Klotside

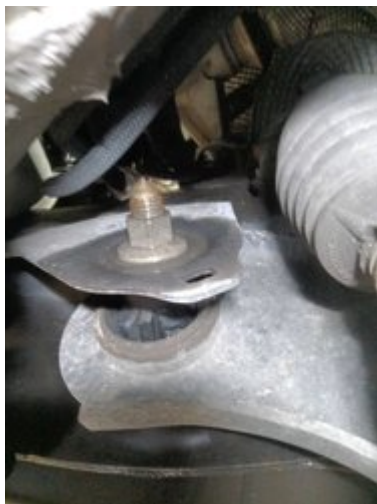
✓ **6. VEDRUSTUS:** Vedrustuse Alumine Õlg Mõlemad

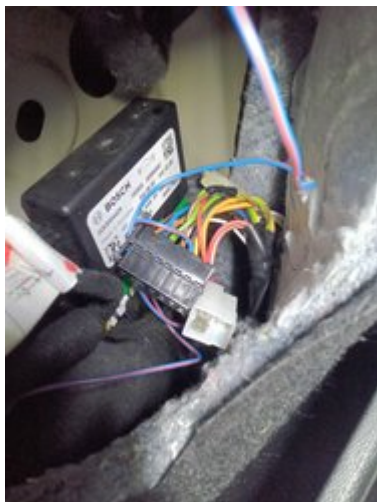
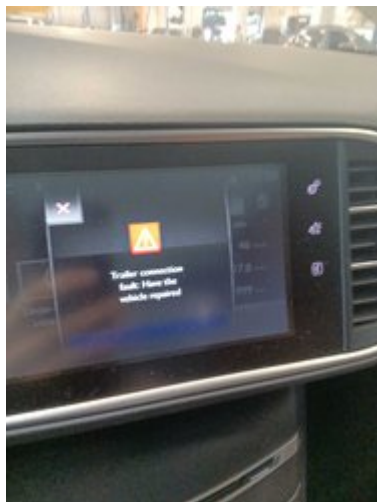
✓ **7. KERE - TAGAOSA:** Haakeseadme Moodul
