# Diagnostikaaruanne

## 2020 PEUGEOT 3008 GT Line

Kontrollitud Longo Shared Service sertifitseeritud diagnostika meeskonna poolt: Eimantas A., Mindaugas G.

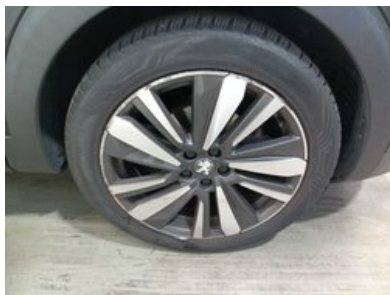
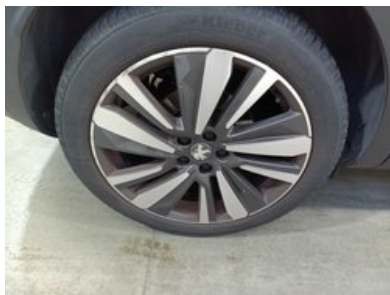
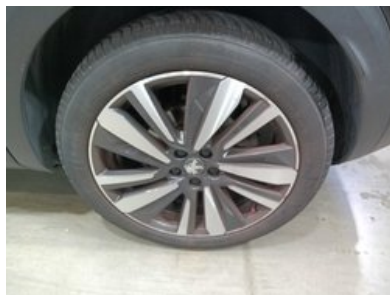
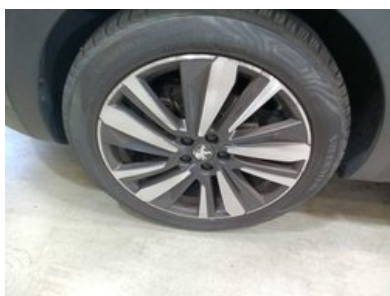
### ✓ 1. Külg: Veljed - Seisukord

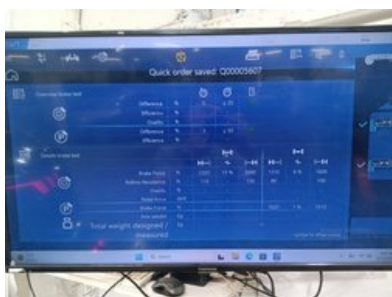
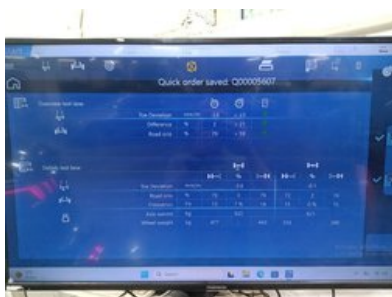
### ✓ 1. Piduristendi Tulemused
