# Diagnostikaaruanne

## 2017 RENAULT MEGANE GT

### Diagnostika üksikasjad

Longo poolt läbi viidud põhjaliku diagnostika käigus, 21 puudust olid tuvastatud sõidukis.

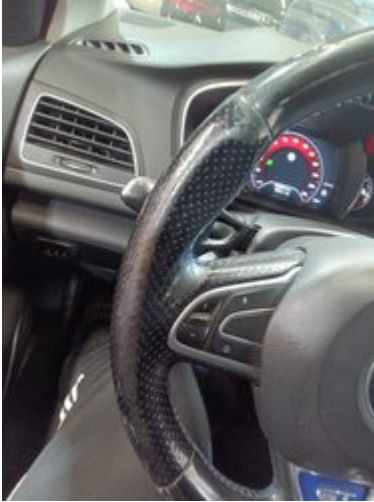
✓ **1. Esiosa:** Rool - Seisukord

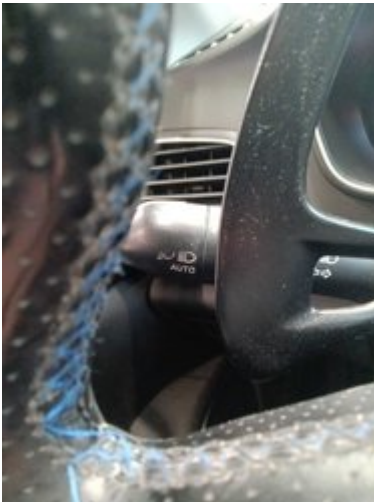
✓ **2. Esiosa:** Katted ja liistud - Seisukord

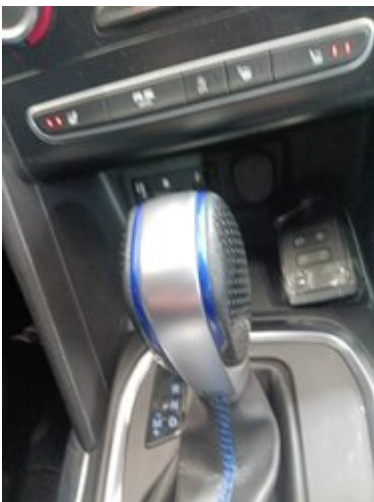
✓ **3. Salong:** Käigukang Katik ja Käigukang Nupp - Seisukord

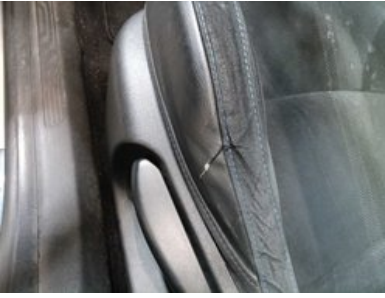
✓ **4. Istmed:** Kõik Istmed - Seisukord

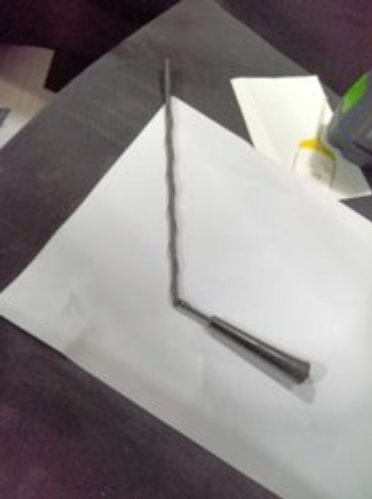
✓ **5. Toiming:** Navigatsiooni- ja raadiosüsteem - Toimimine

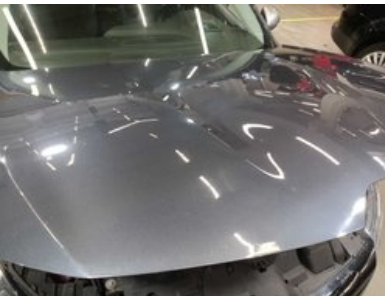
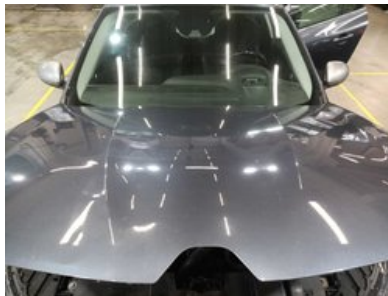
✓ **1. Esiosa:** Kapott - Nähtavad Kahjustused

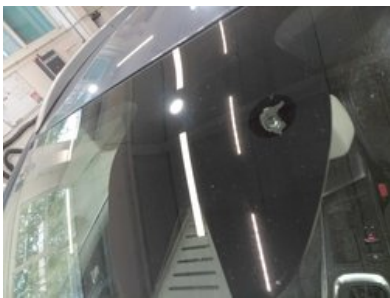
✓ **2. Esiosa:** Esiklaasi terviklikkus - puuduvad tehnõlevaatust välistavad kahjustused

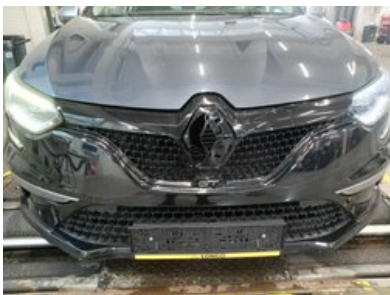
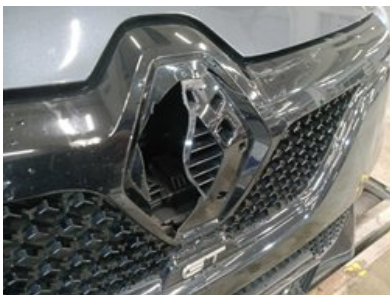
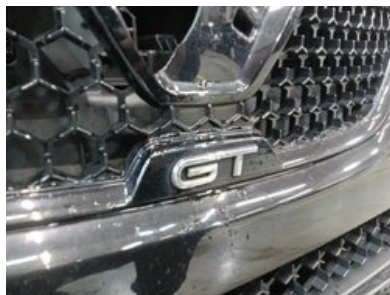
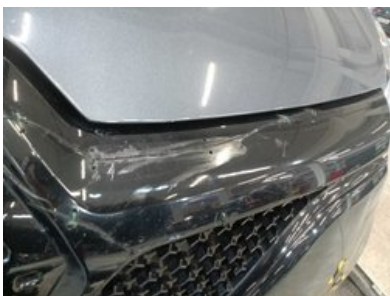
✓ **3. Esiosa:** Esivõre - Seisukord

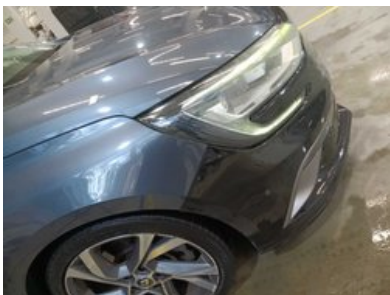
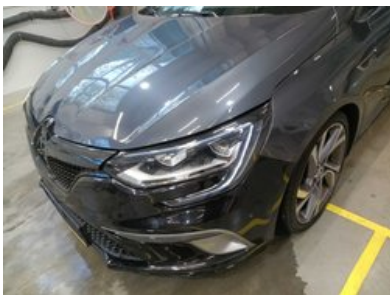
✓ **4. Esiosa:** Esistange - Seisukord ja Joondus

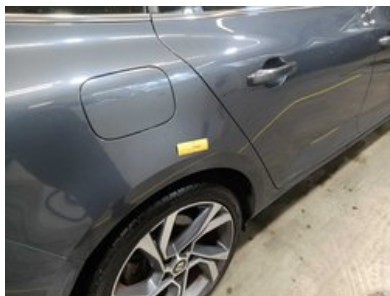
✓ **5. Külg:** Vasak ja Parem Külg - Nähtavad Kahjustused ja Kriimustused

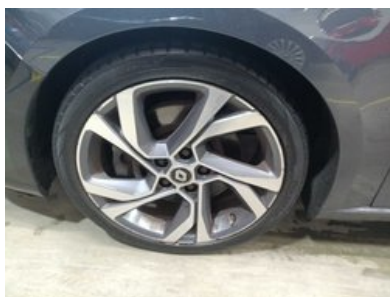
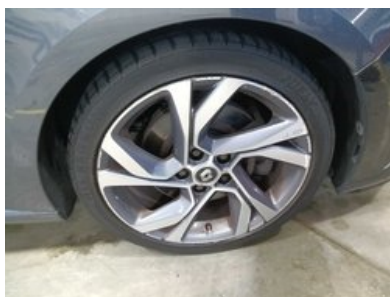
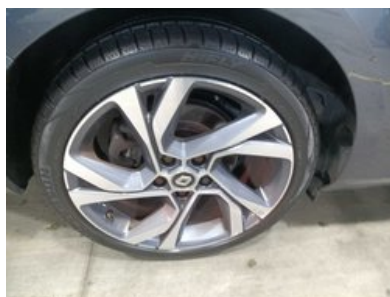
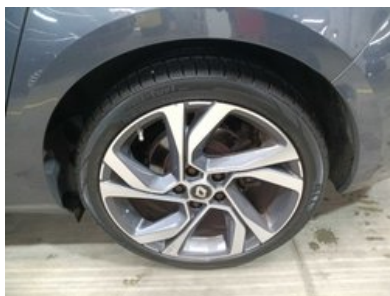
✓ **6. Külg:** Veljed - Seisukord

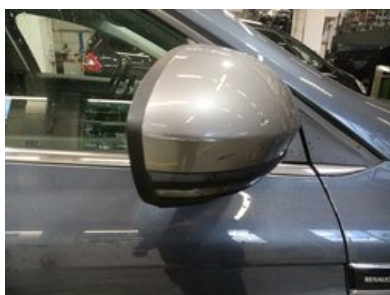
✓ **7. Külg:** Välispeeglid - Peeglite Terviklikkus ja Kinnitamine Auto Külge

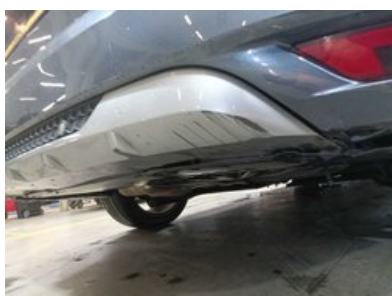
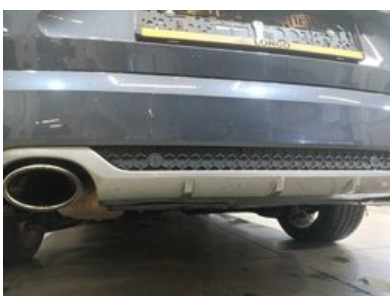
✓ **11. Tagaosa:** Tagumine stange - Seisukord ja joendus
