Diagnostikaaruanne

2022 SEAT LEON FR Plus

Diagnostika üksikasjad

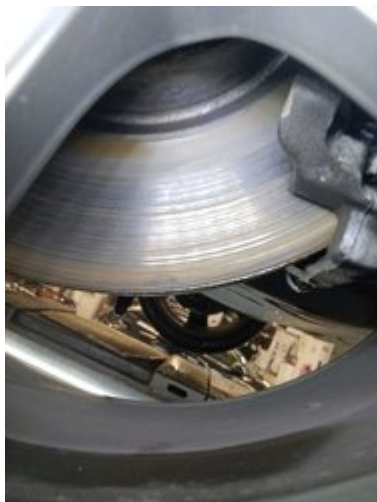
✓ **2. MUU:** Esimesed Pidurikettad Koos Klotsidega

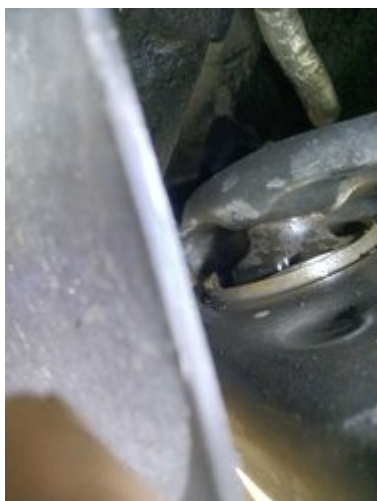
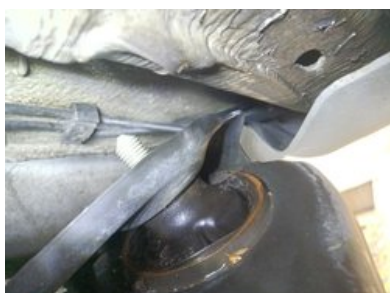
✓ **3. MUU:** Vedrustuse Alumine Võll
