# Diagnostikaaruanne

## 2019 PEUGEOT 2008 Allure

### Tuvastatud puuduste kokkuvõte

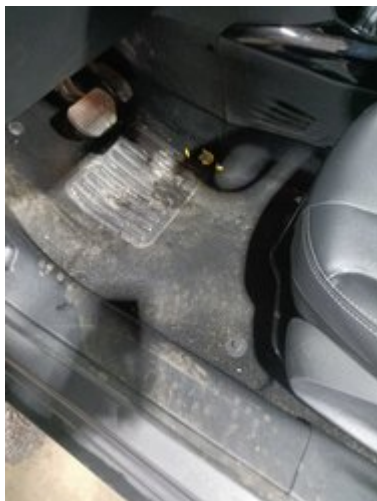
### ✓ 1. Salong: Vaibad - Seisukord

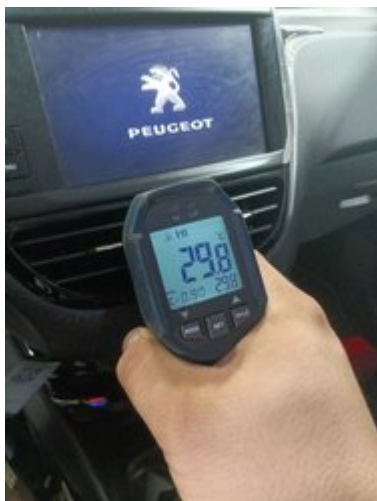
### ✓ 2. Toiming: Kliimaseade - Toimimine

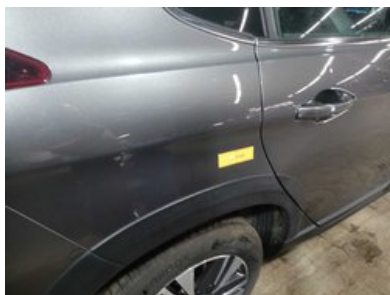
### ✓ 1. Külg: Vasak ja Parem Külg - Nähtavad Kahjustused ja Kriimustused

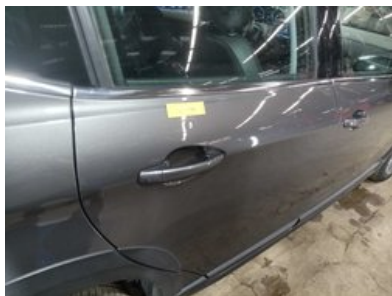
- ✓ **2. Külg:** Vasak ja Parem Külg - Nähtavad Kahjustused ja Kriimustused
