# Diagnostikaaruanne

## 2018 VOLVO V90 Kinetic

Longo poolt läbi viidud põhjaliku diagnostika käigus, 10 puudust olid tuvastatud sõidukis.

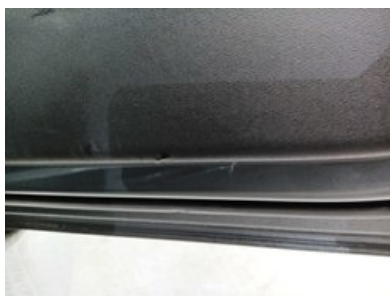
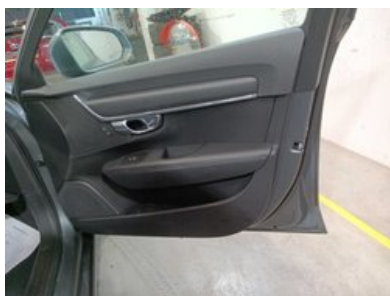
✔ **1. Uksed:** Katted ja liistud - Seisukord
