# Diagnostikaaruanne

## 2020 TOYOTA COROLLA Executive

### Tuvastatud puuduste kokkuvõte

Longo poolt läbi viidud põhjaliku diagnostika käigus, 4 puudust olid tuvastatud sõidukis.

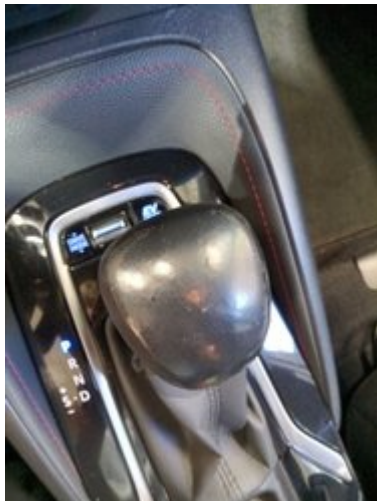
- ✓ **1. Salong:** Käigukang Katik ja Käigukang Nupp - Seisukord

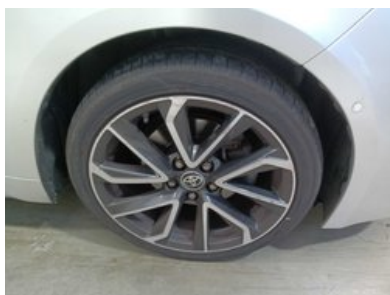
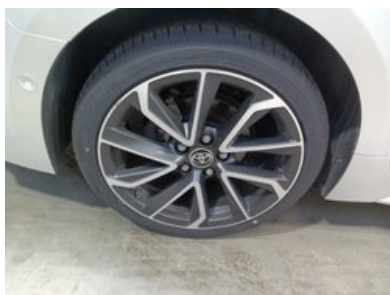
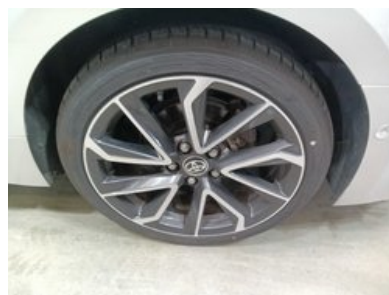
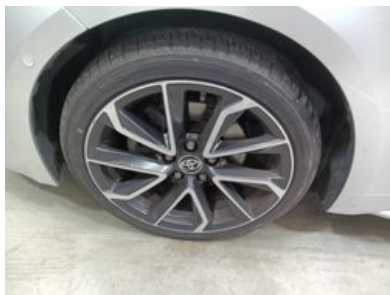
- ✓ **1. Külg:** Veljed - Seisukord

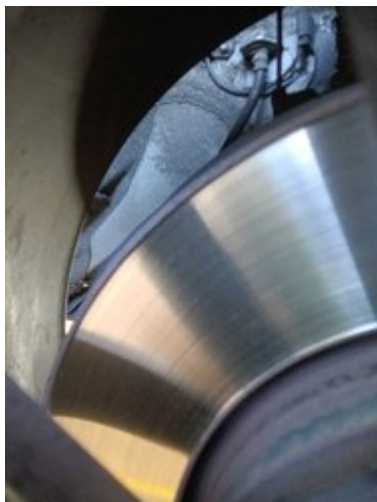
## ✓ 2. PIDURID: Esimesed Pidurikettad Mõlemad
