# Diagnostikaaruanne

## 2015 KIA CARENS DynamicLine

### Tuvastatud puuduste kokkuvõte

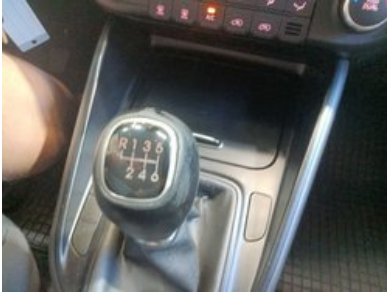
- ✓ **1. Salong:** Käigukang Katik ja Käigukang Nupp - Seisukord

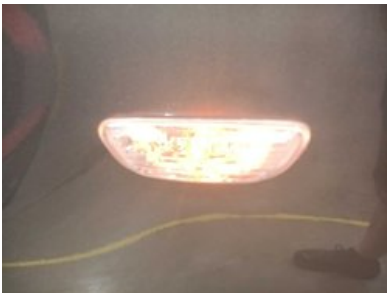
- ✓ **1. Tuled:** Auto Küljetuled - Toimimine, Kahjustused ja Värv

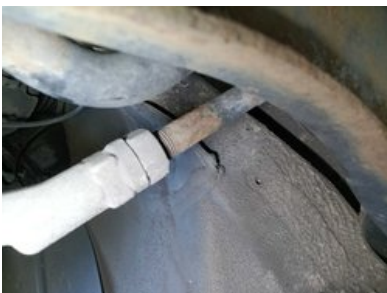
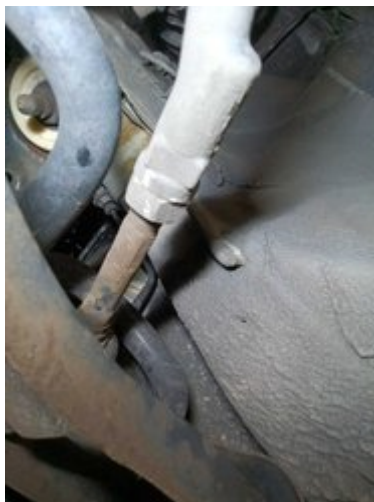
- ✓ **1. ROOL:** Esimeste Rataste Joondamine (Kokkujooks)
- ✓ **2. ROOL:** Roolivardad (Mõlemad)

- ✓ 1. Esirattate Joondamine (Koondumine)

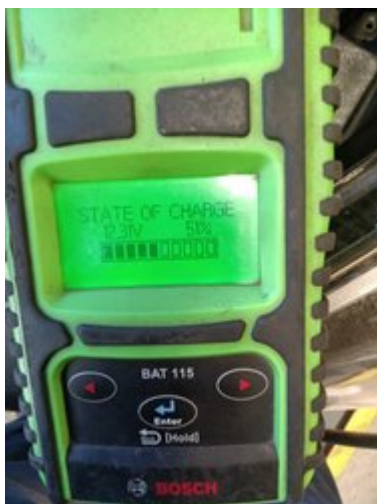
- ✓ **3. MUU:** Mootoriõli ja Filtri Vahetus

✓ **4. MUU:** Laadida Akut

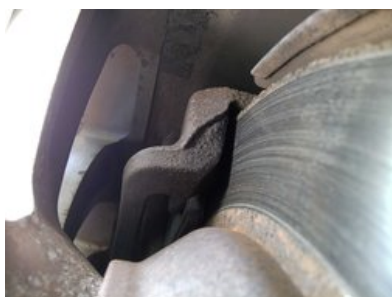
✓ **5. PIDURID:** Tagumine Piduri Ketas (Mõlemad) koos Klotsidega

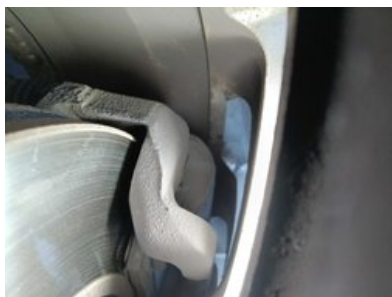
✓ **6. PIDURID:** Esimesed Piduriklotsid (Kõik)

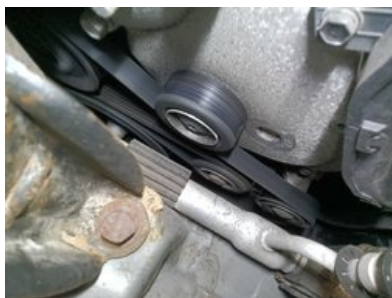
✓ **7. MOOTOR:** Lisaseadmete Ajamvöö Pinguti

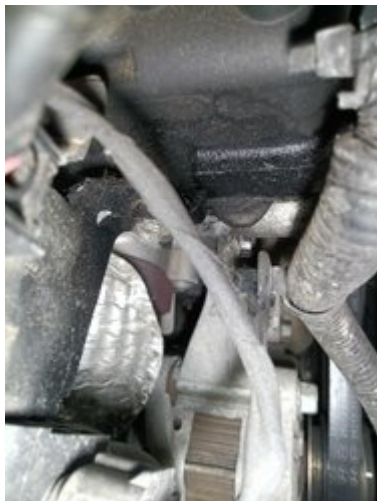
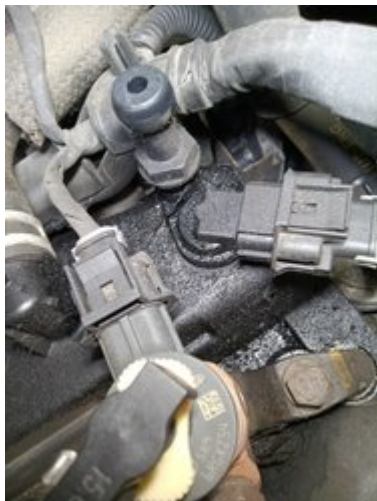
✓ **8. MOOTOR:** Kammelvälli Klapikate ja Tihend

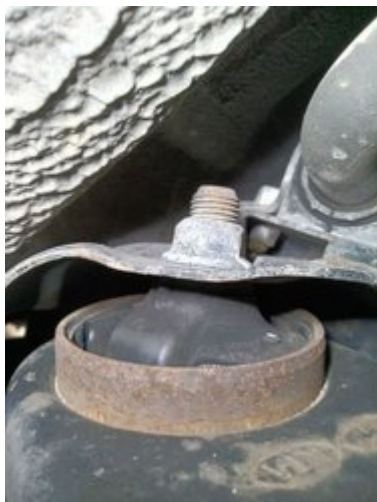
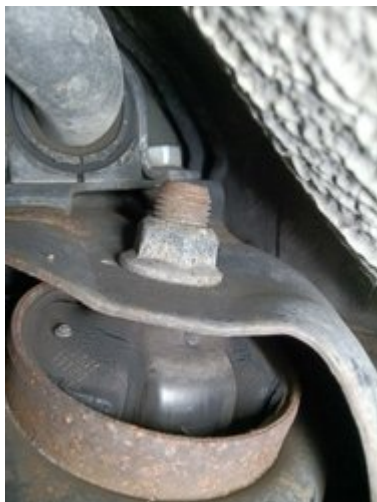
✓ **9. VEDRUSTUS:** Vedrustuse Alumise Õla Puksid Mõlemad
