# Diagnostikaaruanne

## 2018 ALFA ROMEO Giulia Super

# Ettevalmistus- ja remondiaruanne

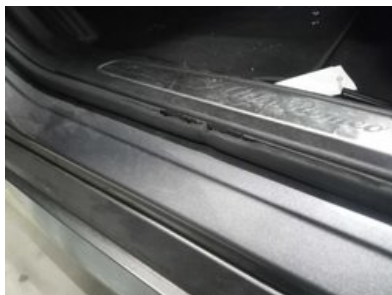
### ✓ 1. Uksed: Uste Kummitihendid

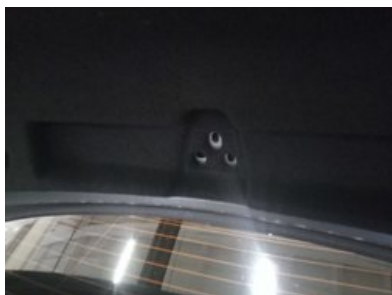
### ✓ 2. Salong: Katted ja liistud - Seisukord

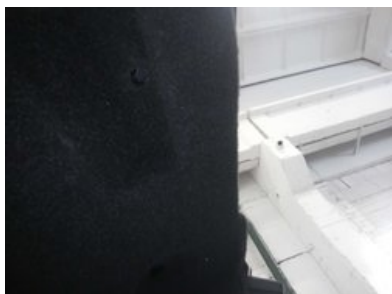
### ✓ 3. Salong: Katted ja liistud - Seisukord

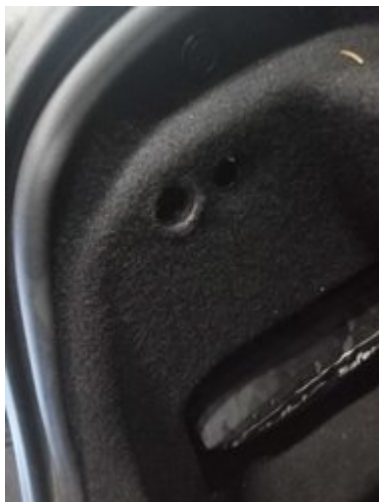
✓ **4. Salong:** Katted ja liistud - Seisukord

- ✓ 1. Vaheta Mootorikapoti Avamise Mehhanism
- ✓ 2. Vahetada Pagasiruumi Siseplasti

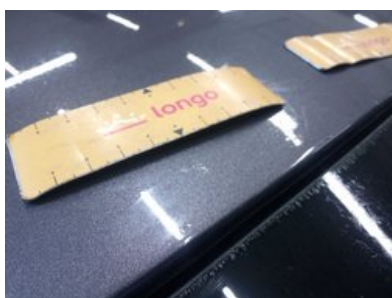
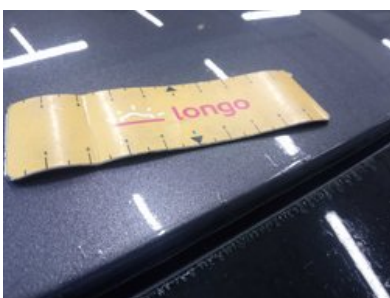
✓ **1. Muu:** Katus - Nähtavad kahjustused (nt rahekahjustused)

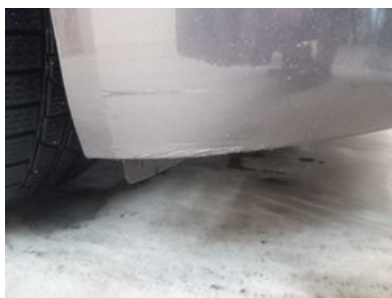
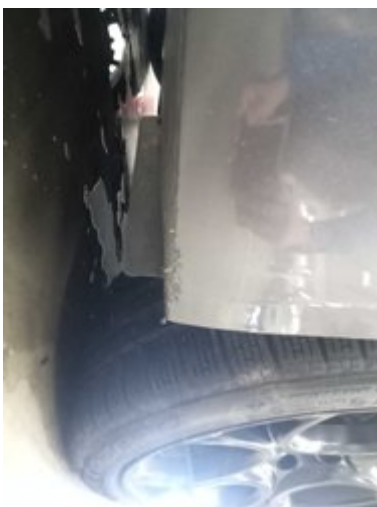
✓ **2. Esiosa:** Esistange - Seisukord ja Joondus

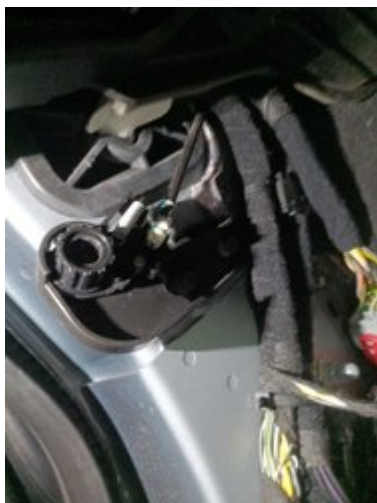
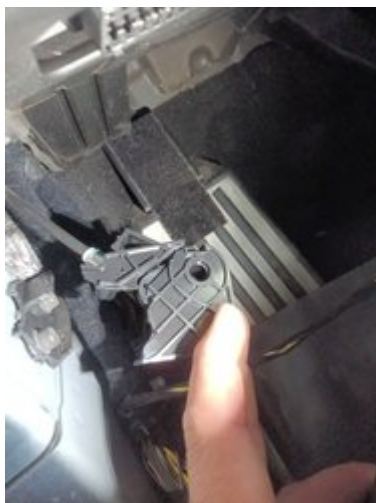
✓ **3. Esiosa:** Kapoti Avamise ja Hoidmise Mehhanism

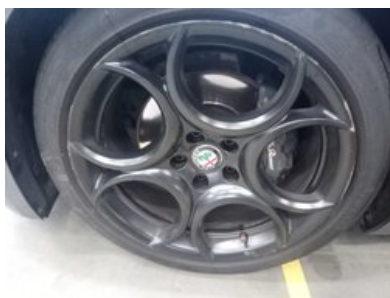
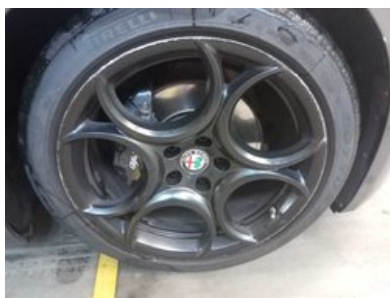
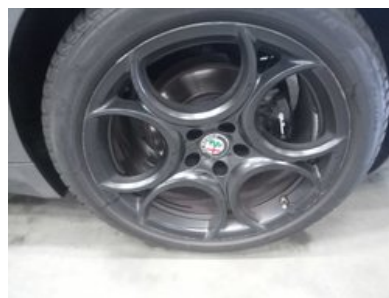
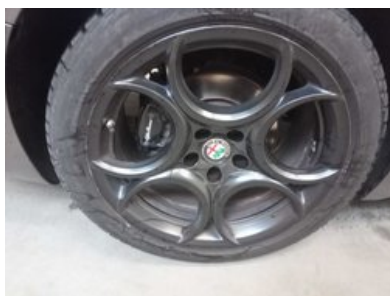
✓ **4. Külg:** Veljed - Seisukord

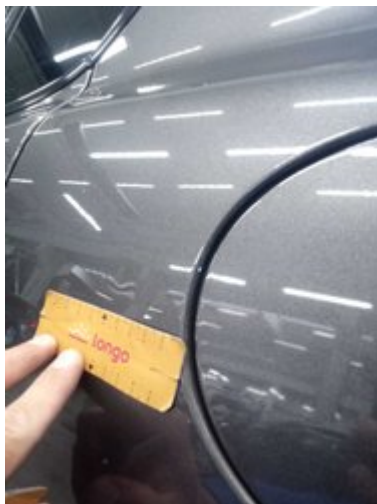
✓ **5. Külg:** Vasak ja Parem Külg - Nähtavad Kahjustused ja Kriimustused

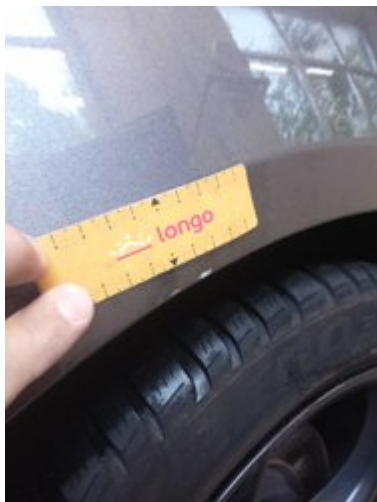
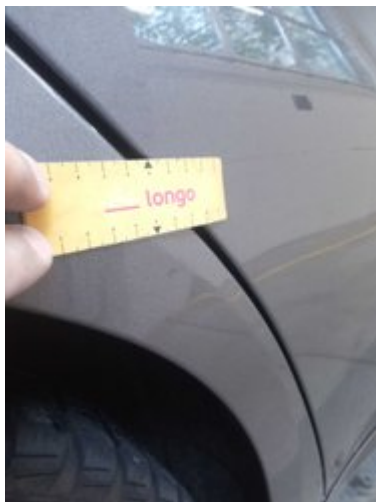
✓ **6. Külg:** Vasak ja Parem Külg - Nähtavad Kahjustused ja Kriimustused

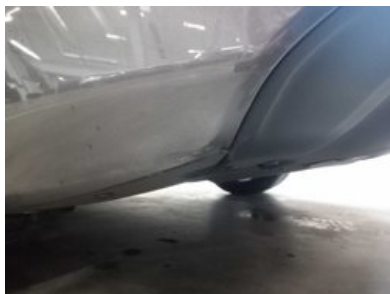
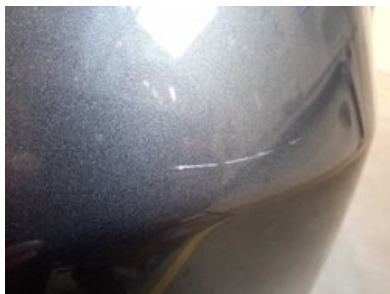
✓ **7. Tagaosa:** Tagumine stange - Seisukord ja joondus

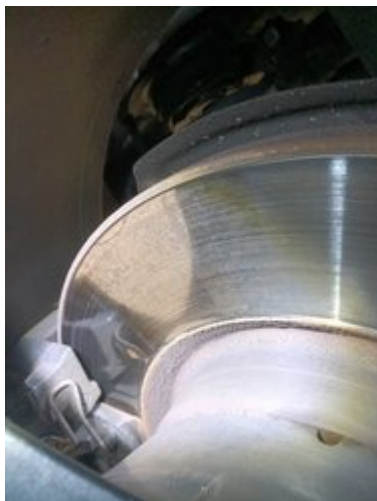
- ✓ **1. PIDURID:** Tagumine Piduri Ketas (Mõlemad)

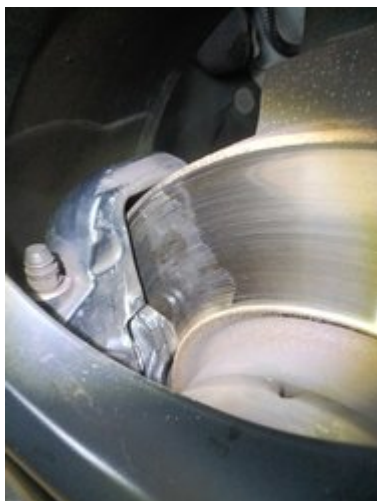
- 
- ✓ **2. PIDURID:** Esimesed Pidurikettad Mõlemad

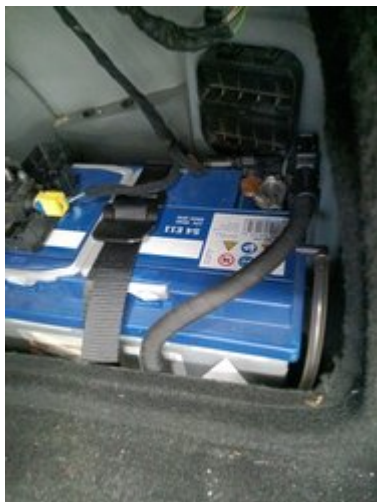
✓ **5. ÜLDINE ELEKTER:** Aku

- ✓ 1. Mootoriõli ja Filtri Vahetus
- ✓ 2. Laadida Akut
- ✓ 3. Aku
