# Diagnostikaaruanne

## 2016 PEUGEOT 308 Executive

### Diagnostika üksikasjad

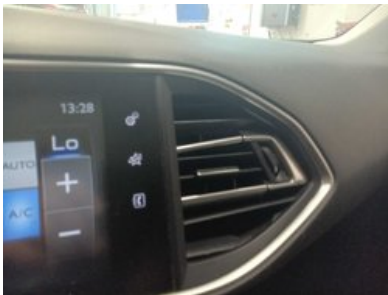
### ✓ 1. Esiosa: Katted ja liistud - Seisukord

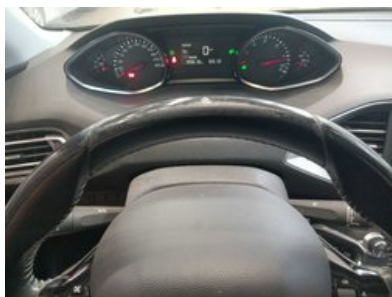
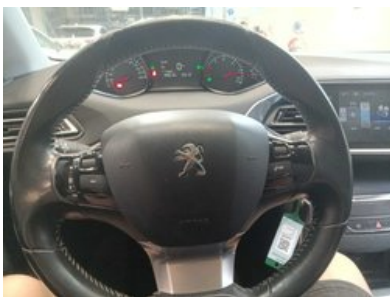
✓ **2. Esiosa:** Rool - Seisukord

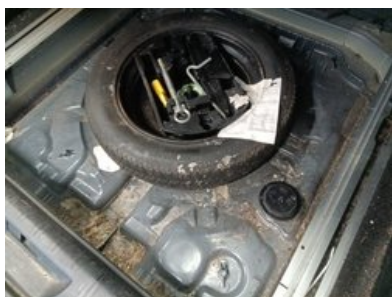
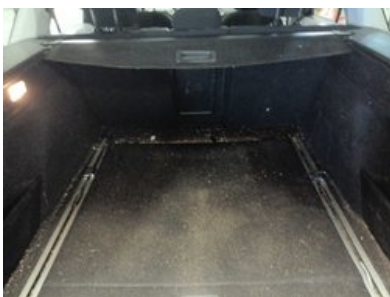
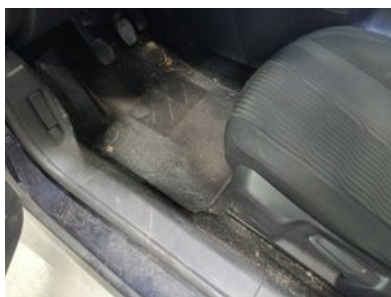
✓ **3. Salong:** Täiendavad Puhastustööd

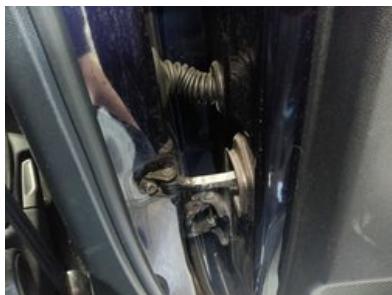
✓ **4. Uksed:** Kõik Neli Ust - Avamine, Sulgemine ja Käepideme Toimimine

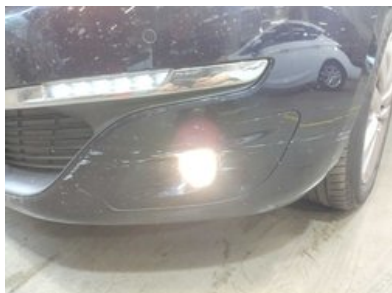
✓ **1. Esiosa:** Esistange - Seisukord ja Joondus

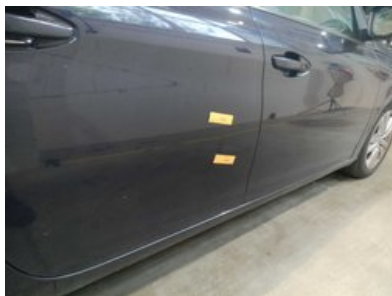
✓ **2. Külg:** Vasak ja Parem Külg - Nähtavad Kahjustused ja Kriimustused

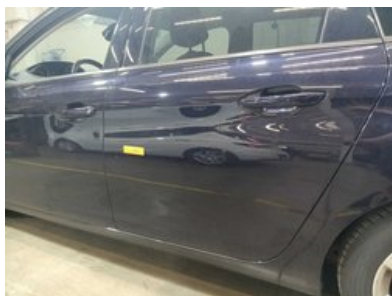
✓ **3. Külg:** Vasak ja Parem Külg - Nähtavad Kahjustused ja Kriimustused

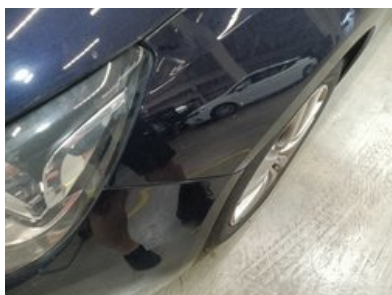
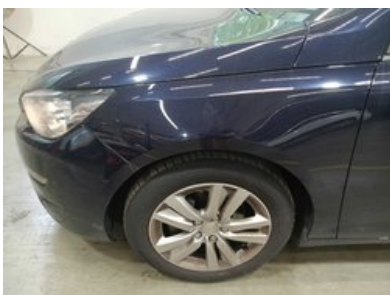
✓ **4. Külg:** Keredetailide Geomeetria

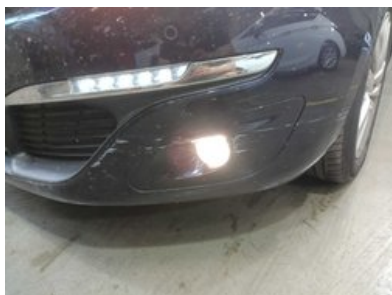
✓ **5. Muu:** Täiendavad Poleerimistööd

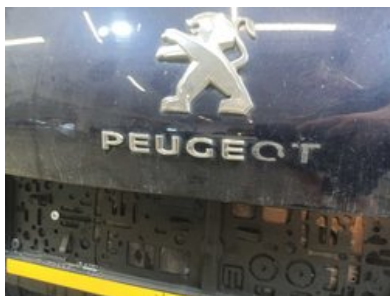
✓ **7. Tagaosa:** Pagasiluuk - Nähtavad kahjustused

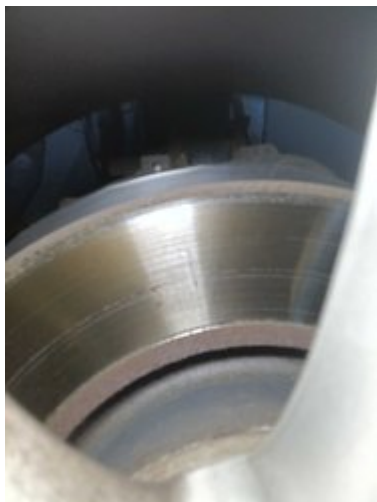
✓ **2. PIDURID:** Esimesed Pidurikettad Mõlemad

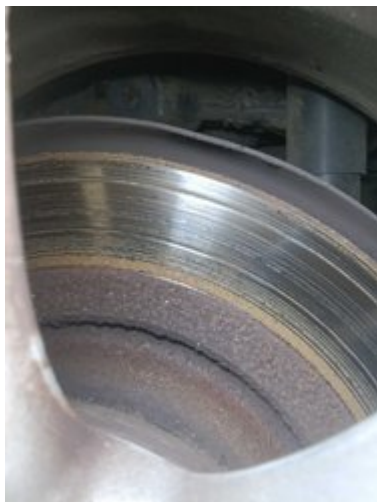
✓ **3. PIDURID:** Tagumine Piduri Ketas (Mõlemad) koos Klotsidega

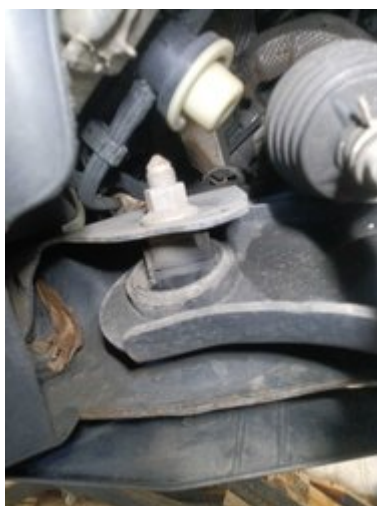
✓ **4. VEDRUSTUS:** Vedrustuse Alumise Õla Tagumine Puks

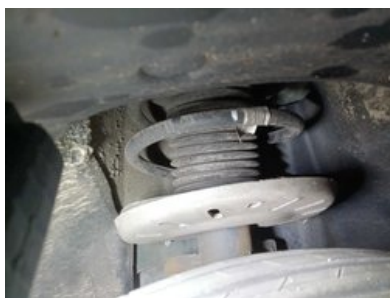
✓ **5. VEDRUSTUS:** Keermikvedrud (Mõlemad)

- ✓ 1. Mootoriõli ja Filtri Vahetus
- ✓ 2. Vedrupoldid (Mõlemad)
- ✓ 3. Numbrimärgi Valgustuse Pirnide Vahetus
