# Diagnostikaaruanne

## 2022 VOLVO V60 MHEV Core

Läbisõit lõpetamise kuupäeval: 168 690 km

### Tuvastatud puuduste kokkuvõte

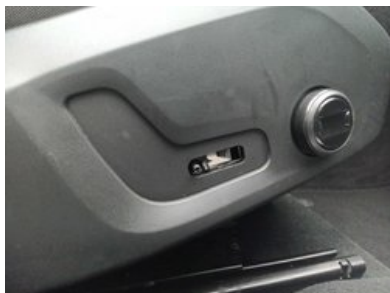
- ✓ **1. Istmed:** Kõik Istmed - Seisukord

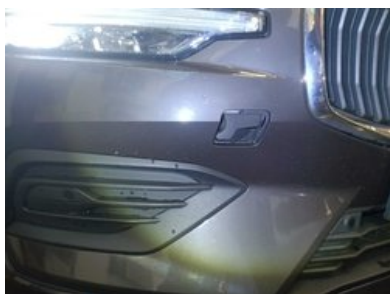
- ✓ **1. Esiosa:** Esistange - Seisukord ja Joondus

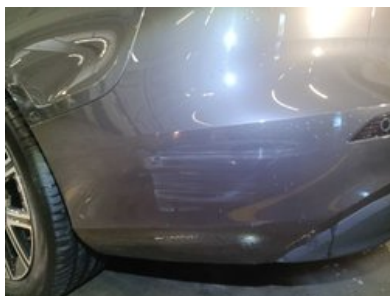
- ✓ **2. Tagaosa:** Tagumine stange - Seisukord ja joondus

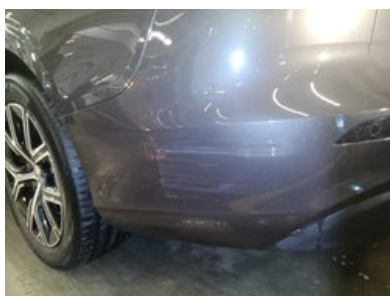
- ✓ **3. Muu:** Täiendavad Poleerimistööd

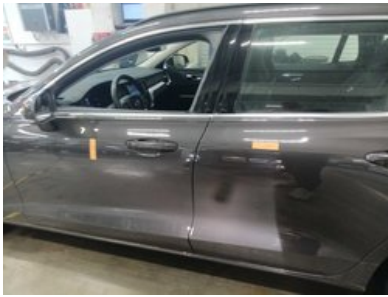
✓ **4. Külg:** Vasak ja Parem Külg - Nähtavad Kahjustused ja Kriimustused

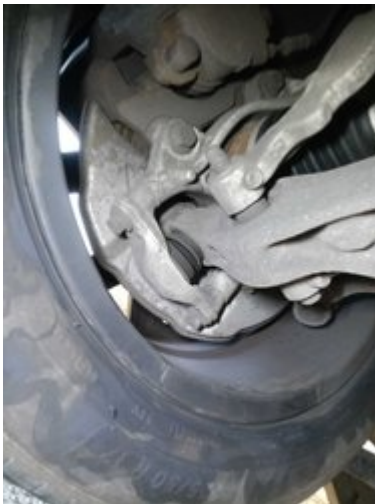
✓ **2. VEDRUSTUS:** Kuuliiges Alumine

- ✓ 1. Mootoriõli ja Filtri Vahetus
- ✓ 2. Liigespolt - Alumine
