# Diagnostikaaruanne

## 2016 SKODA OCTAVIA Style Businessline

Läbisõit lõpetamise kuupäeval: 286 583 km

Kontrollitud Longo Shared Service sertifitseeritud diagnostika meeskonna poolt: Mantas G., Arnas S.

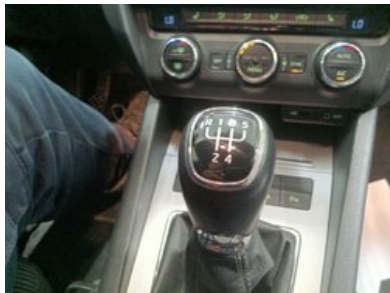
- ✓ **1. Salong:** Käigukang Katik ja Käigukang Nupp - Seisukord

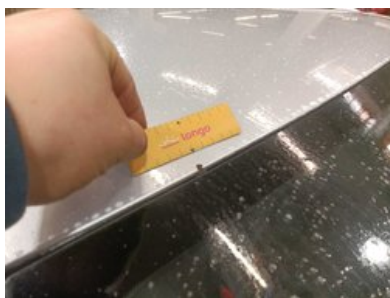
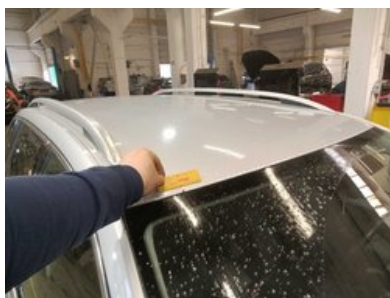
- ✓ **1. Muu:** Katus - Nähtavad kahjustused (nt rahekahjustused)

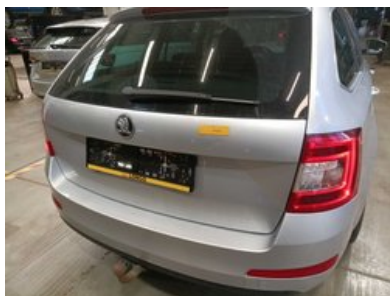
- ✓ **2. Tagaosa:** Pagasiluuk - Nähtavad kahjustused
