Diagnostikaaruanne

2021 PEUGEOT 2008 Active

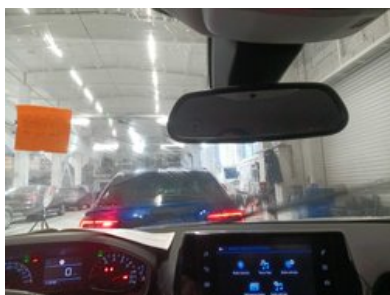
- ✔ **1. Esiosa:** Klaasipesusüsteem - Toimimine (Ees ja taga)

- ✓ 1. Vaheta Põrkekaitse Võred
- ✓ 2. Pesuri Mehhanismi Remont
- ✓ 3. Esiklaasi Remont

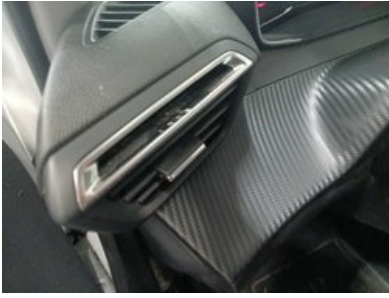
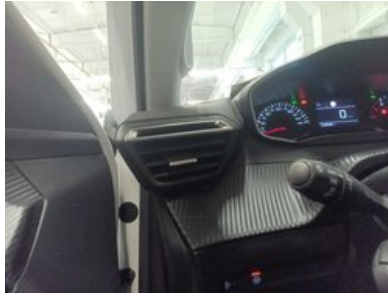
✓ **2. Esiosa:** Katted ja liistud - Seisukord

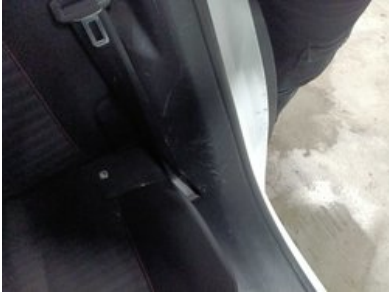
✓ **3. Salong:** Katted ja liistud - Seisukord

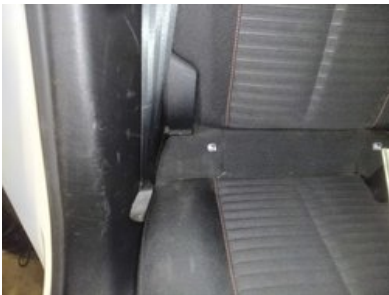
✓ **4. Salong:** Katted ja liistud - Seisukord

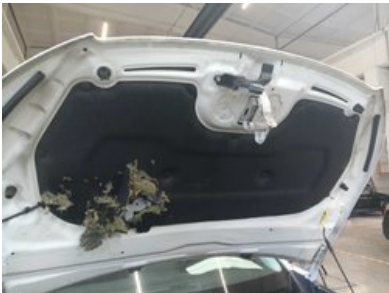
✓ **1. Esiosa:** Kapoti Heliisolatsioon - Seisukord

- ✓ 1. Alumised Kuuliidid
- ✓ 2. Vaheta Mootorikapoti Heliisolatsioon

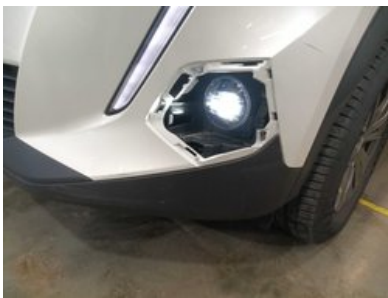
✓ **2. Esiosa:** Esivõre - Seisukord

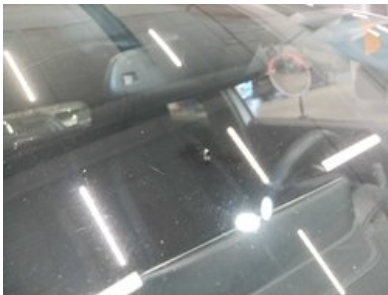
✓ **3. Esiosa:** Esiklaasi terviklikkus - puuduvad tehnõlevaatust välistavad kahjustused

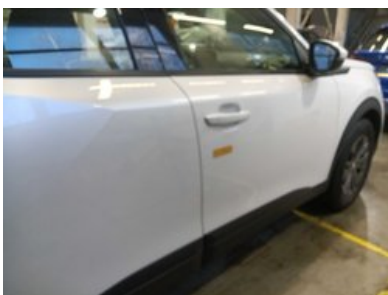
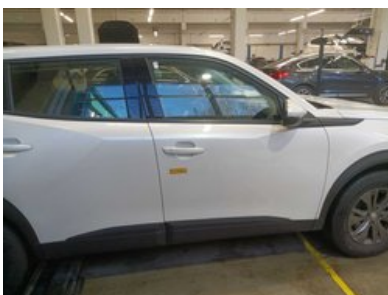
✓ **4. Külg:** Vasak ja Parem Külg - Nähtavad Kahjustused ja Kriimustused

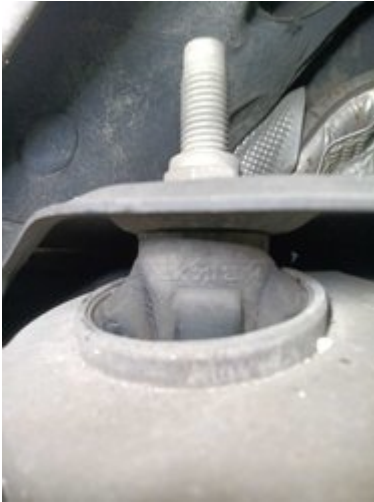
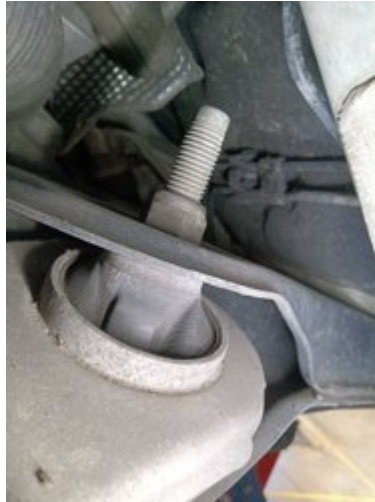
2. MUU: Vedrustuse Alumine Võll
