# Diagnostikaaruanne

## 2015 RENAULT CAPTUR Helly Hansen

### Tuvastatud puuduste kokkuvõte

Longo poolt läbi viidud põhjaliku diagnostika käigus, 4 puudust olid tuvastatud sõidukis.

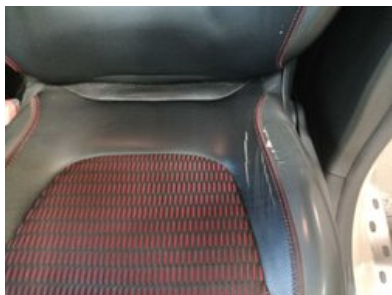
- ✓ **1. Istmed:** Kõik Istmed - Seisukord

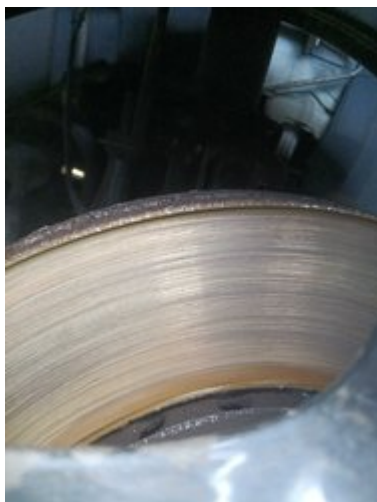
- ✓ **1. MUU:** Mootooriõli ja Filtri Vahetus
- ✓ **2. PIDURID:** Esimesed Piduriketasd Mõlemad (Klotsid Eemaldatud)

- ✓ 1. Mootoriõli ja Filtri Vahetus
- ✓ 2. Süüteküünlad
- ✓ 3. Esimesed Pidurikettad (Mõlemad) — Klotsid Eemaldatud
