### Auto andmed

### Diagnostika üksikasjad

# Ettevalmistus- ja remondiaruanne

## 2021 SKODA SCALA Business Edition

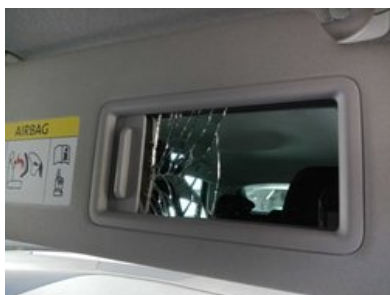
- ✔ **1. Esiosa:** Päikesesirmid - Toimimine ja seisukord

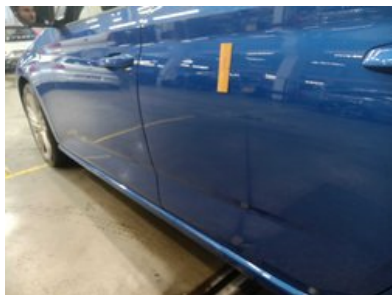
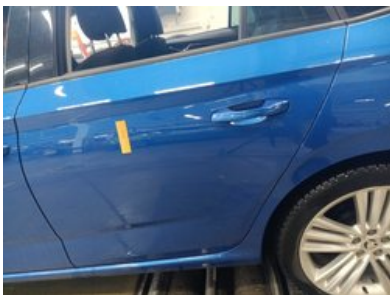
- ✓ **1. Külg:** Vasak ja Parem Külg - Nähtavad Kahjustused ja Kriimustused

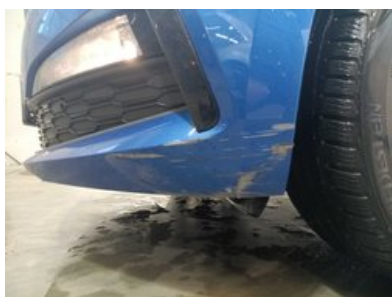
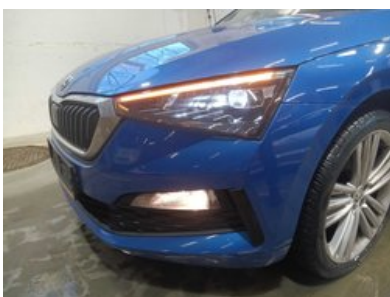
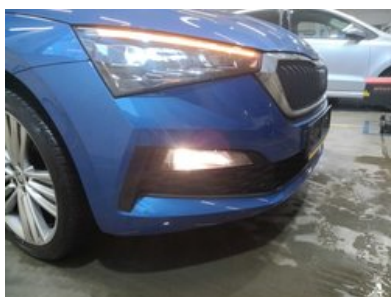
- ✓ **2. Esiosa:** Esistange - Seisukord ja Joondus

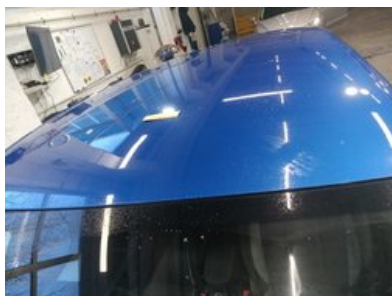
- ✓ **3. Muu:** Katus - Nähtavad kahjustused (nt rahekahjustused)

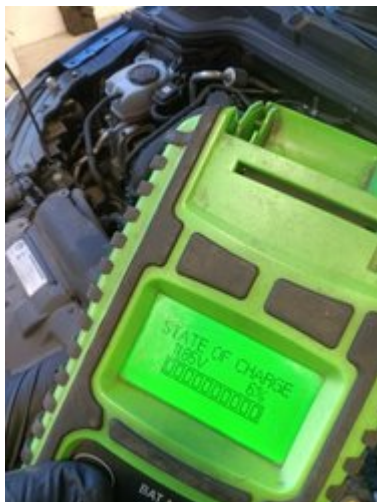
✓ **2. MUU:** Laadida Akut

- ✓ 1. Laadida Akut
- ✓ 2. Mootoriõli ja Filtri Vahetus

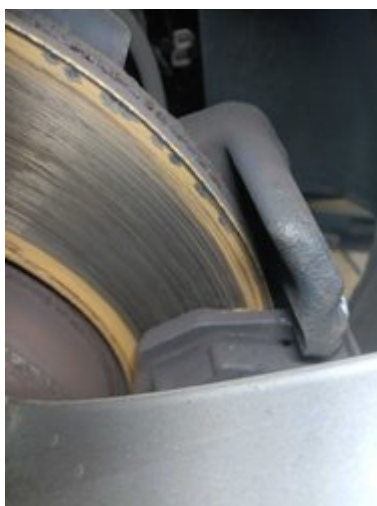
✔ **3. PIDURID:** Esimesed Pidurikettad Mõlemad
