# Diagnostikaaruanne

## 2021 CITROEN DS7 Crossback Rivoli

### Diagnostika üksikasjad

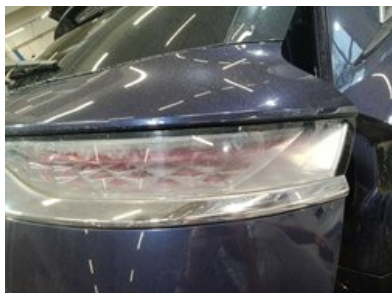
- ✓ **1. Tuled:** Tagatuled (Pidurituled, udutuled, suunatud) - Toimimine, kahjustused ja värv

- ✓ 1. Vaheta Tagumised Tuled

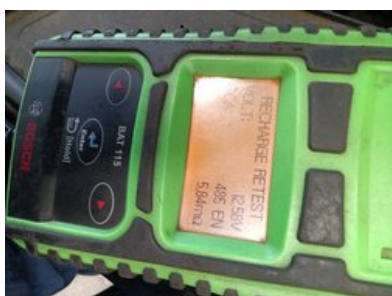
- ✓ **1. MUU:** Laadida Akut

- ✓ 1. Mootori Kammvõlli Remont "Sandwich"
- ✓ 2. Mootoriõli ja Filtri Vahetus
- ✓ 3. Laadida Akut

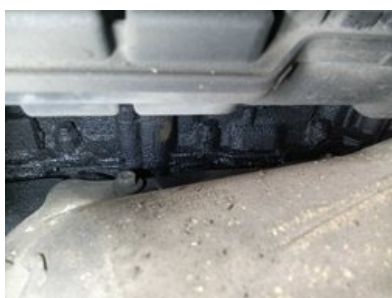
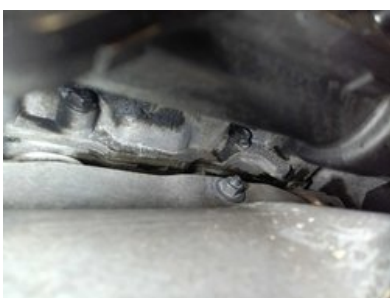
- 
- ✓ **3. MUU:** Mootori Kammvõlli Remont "Sandwich"

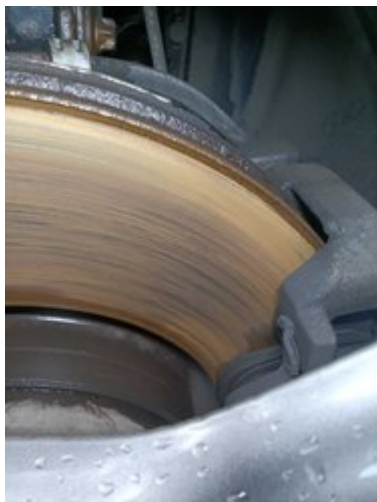
✓ **4. PIDURID:** Esimesed Pidurikettad Mõlemad

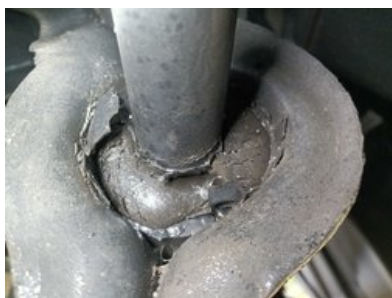
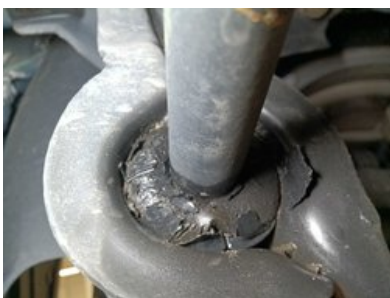
✓ **5. VEDRUSTUS:** Tagumise Stabilisaatori Varras Ühenduse Puksid
