# Diagnostikaaruanne

## 2015 HONDA CR-V Executive

Longo poolt läbi viidud põhjaliku diagnostika käigus, 8 puudust olid tuvastatud sõidukis.

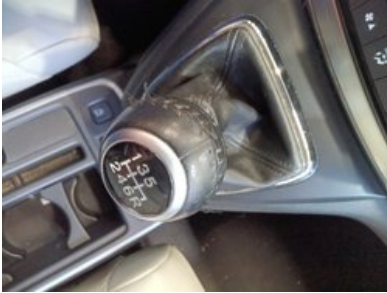
- ✓ **1. Salong:** Käigukang Katik ja Käigukang Nupp - Seisukord

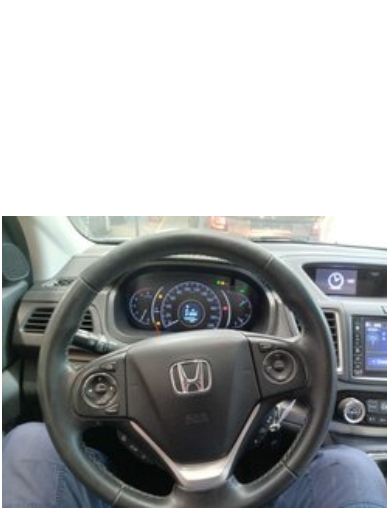
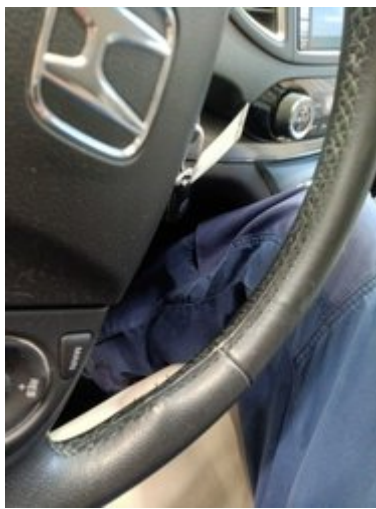
- ✓ **2. Esiosa:** Rool - Seisukord

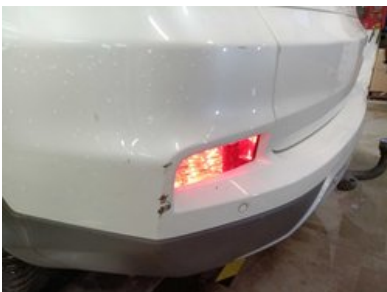
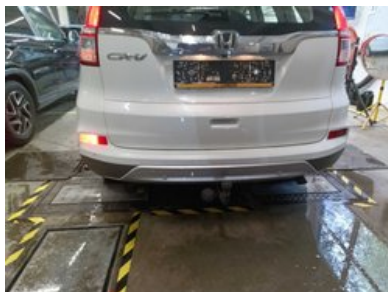
- ✓ **1. Tagaosa:** Tagumine stange - Seisukord ja joondus

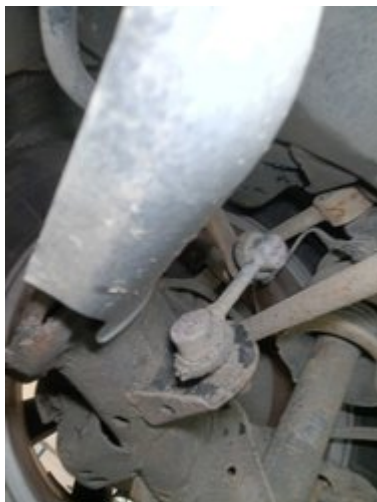
✓ **2. VEDRUSTUS:** Stabilisaatori Välimine Varras, Mõlemad Pooled

- ✓ 1. Stabilisaatori Puksid - Kõik
- ✓ 2. Mootoriõli ja Filtri Vahetus
- ✓ 3. Stabilisaatori Link - Välimine (Mõlemad)

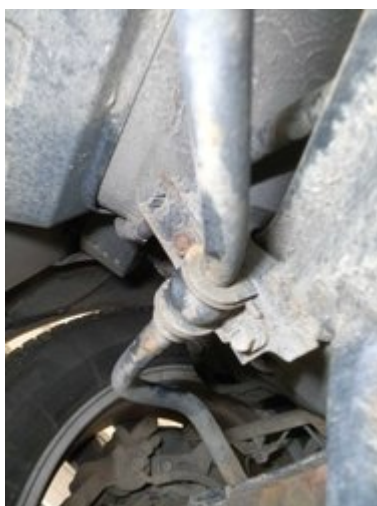
✓ **3. VEDRUSTUS:** Stabilisaatori Puksid, Kõik

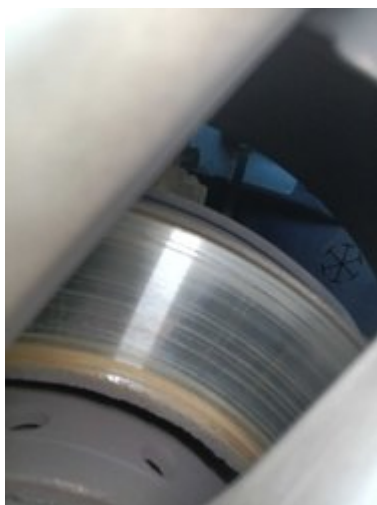
✓ **4. PIDURID:** Esimesed Pidurikettad Mõlemad

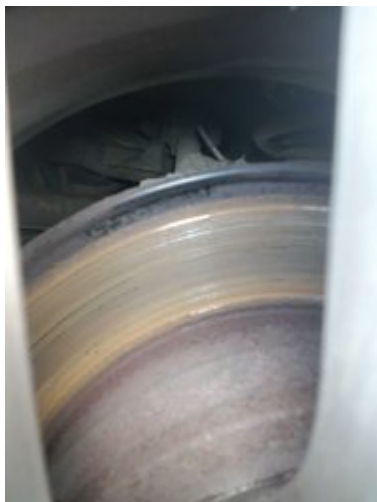
✓ **5. PIDURID:** Tagumine Piduri Ketas (Mõlemad)
