# Diagnostikaaruanne

## 2021 VOLVO V60 MHEV Momentum Advantage

### Diagnostika üksikasjad

### Tuvastatud puuduste kokkuvõte

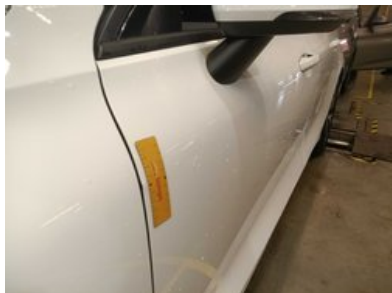
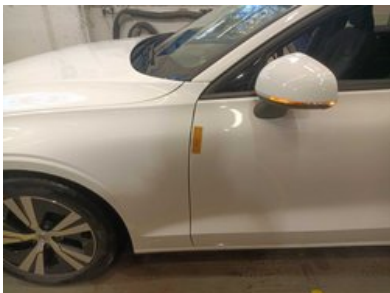
- ✓ **1. Külg:** Vasak ja Parem Külg - Nähtavad Kahjustused ja Kriimustused

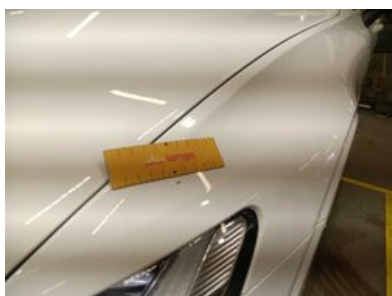
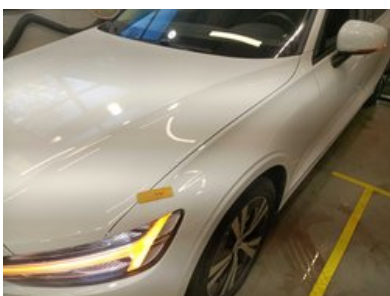
- ✓ **2. Külg:** Vasak ja Parem Külg - Nähtavad Kahjustused ja Kriimustused

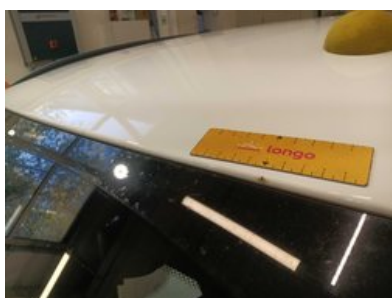
- ✓ **3. Muu:** Katus - Nähtavad kahjustused (nt rahekahjustused)

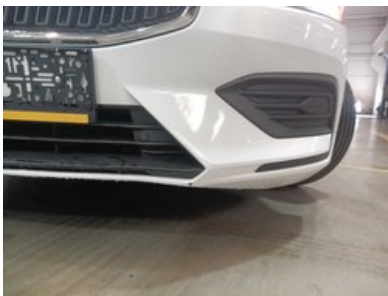
✓ **4. Esiosa:** Esistange - Seisukord ja Joondus

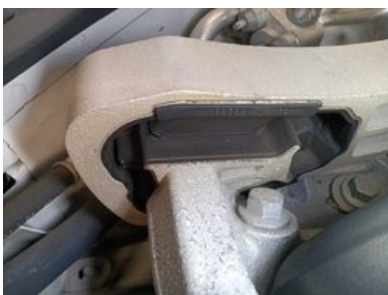
✓ **1. MOOTOR:** Kinnitus - Parem (Mootorisektsioon)

- ✓ 1. Parema Mootorikambri Kinnitus
- ✓ 2. Laadida Akut
- ✓ 3. Mootoriõli ja Filtri Vahetus

- 1. Õlifilter (OE662/4)
- 2. Quartz Ineo Xtra EC6 0W20 208L 6.1L
- 3. Õlikarteri Tihend (EL247804)
- 4. Mootori Kinnitus (33111785)

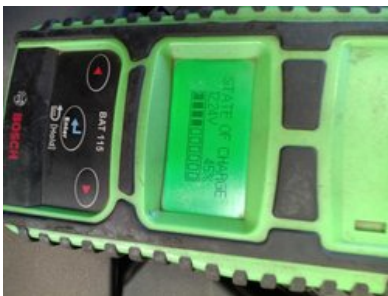
✓ **3. MUU:** Laadida Akut
