### Diagnostika üksikasjad

# Ettevalmistus- ja remondiaruanne

## 2020 SUZUKI VITARA MHEV Comfort

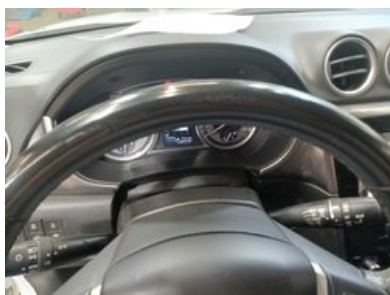
#### ✔ 1. Esiosa: Rool - Seisukord

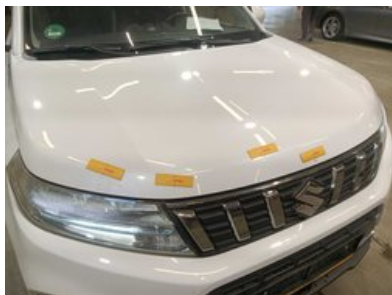
### ✓ 1. Esiosa: Kapott - Nähtavad Kahjustused

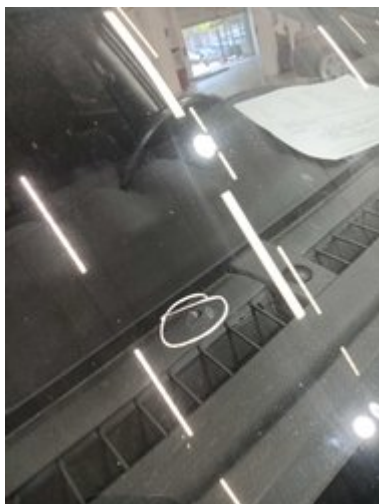
### ✓ 2. Esiosa: Esiklaasi terviklikkus - puuduvad tehnöülevaatust välistavad kahjustused

- ✓ 1. Esiklaasi Remont

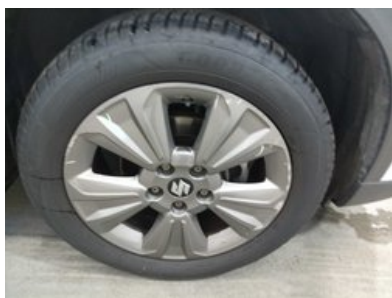
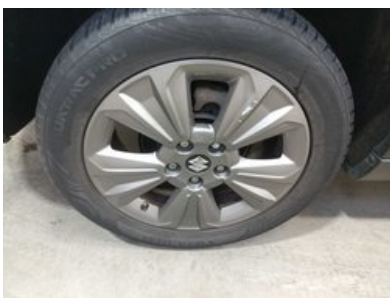
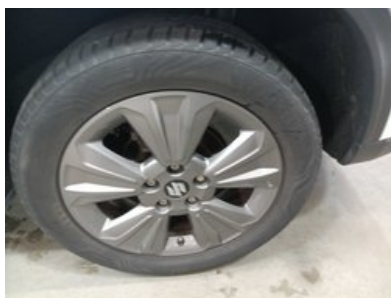
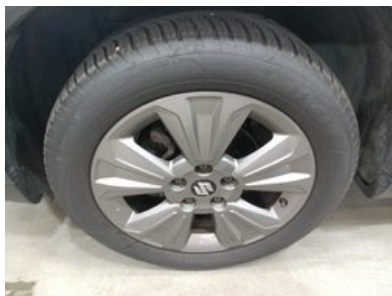
### ✓ 3. Külg: Veljed - Seisukord

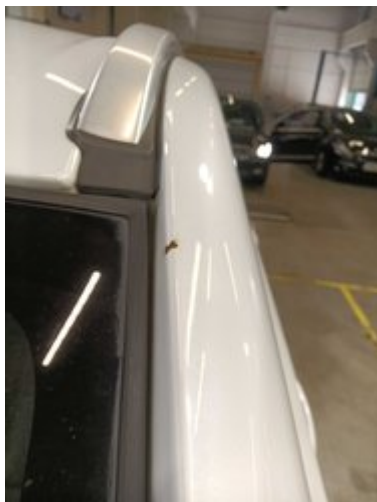
✓ **4. Külg:** Vasak ja Parem Külg - Nähtavad Kahjustused ja Kriimustused

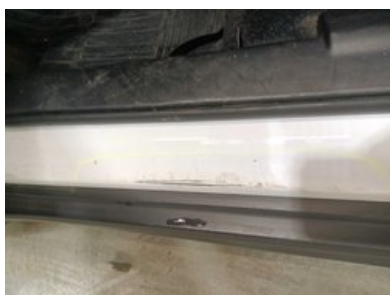
✓ **5. Külg:** Vasak ja Parem Külg - Nähtavad Kahjustused ja Kriimustused

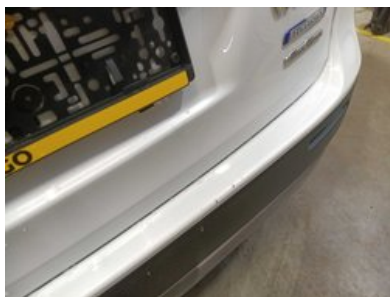
✓ **6. Tagaosa:** Tagumine stange - Seisukord ja joondus

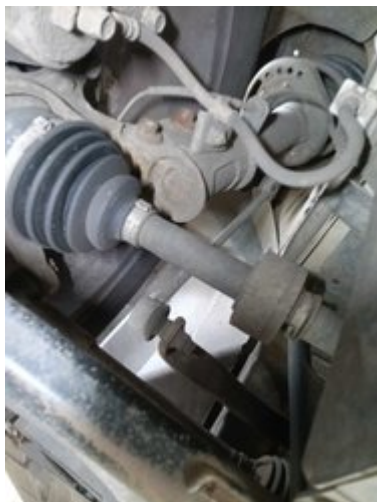
#### ✓ 4. VEDRUSTUS: Stabilisaatori Välimine Varras, Mõlemad Pooled

- ✓ 1. Stabilisaatori Link - Välimine (Mõlemad)
- ✓ 2. Mootoriõli ja Filtri Vahetus
- ✓ 3. Jahutussüsteemi Täitmine
- ✓ 4. Laadida Akut
