Diagnostikaaruanne

2021 VOLKSWAGEN TIGUAN R-Line Business

Longo poolt läbi viidud põhjaliku diagnostika käigus, 8 puudust olid tuvastatud sõidukis.

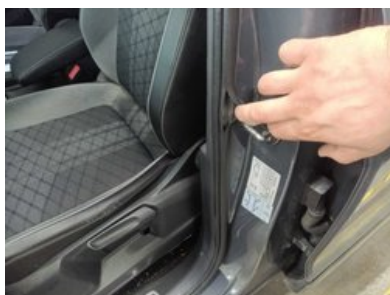
✔ **1. Uksed:** Uste Kummitihendid

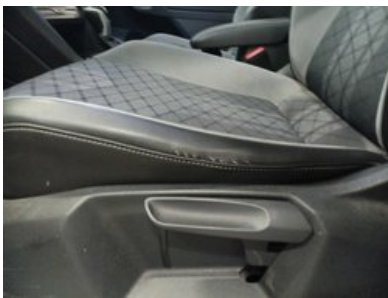
✓ **2. Istmed:** Kõik Istmed - Seisukord

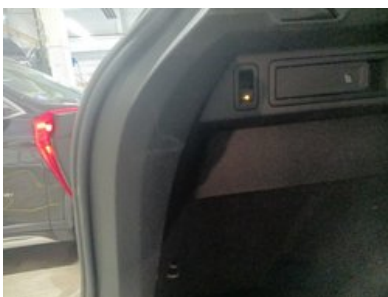
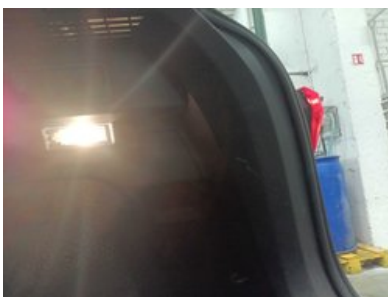
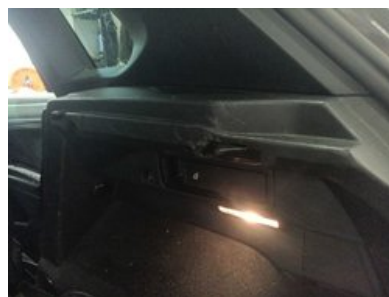
✓ **3. Salong:** Katted ja liistud - Seisukord

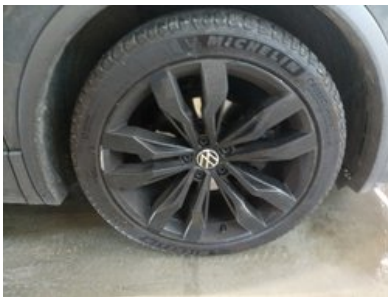
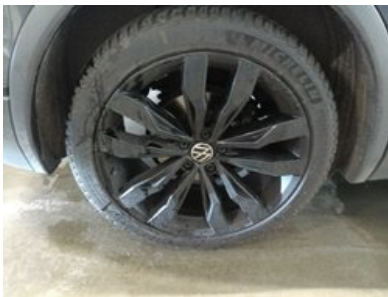
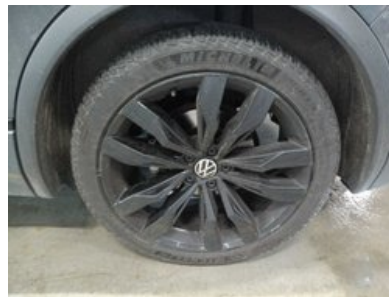
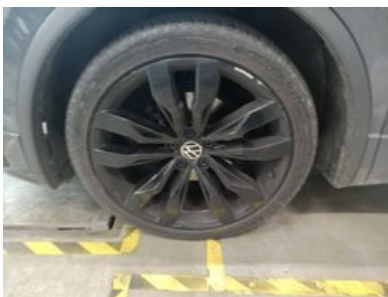
✓ **1. Külg:** Veljed - Seisukord

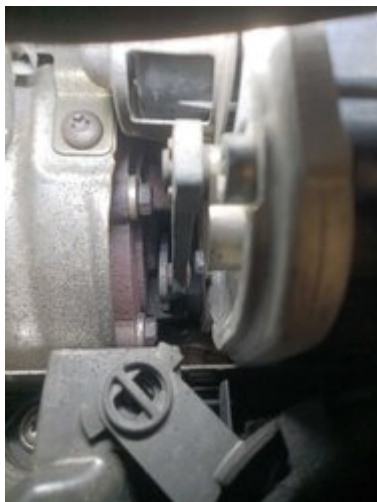
✓ **2. MOOTORI JUHTIMINE - KÜTUS:** Turbokompressor

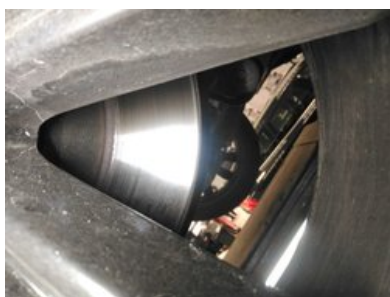
✓ **3. PIDURID:** Tagumine Piduri Ketas (Mõlemad)

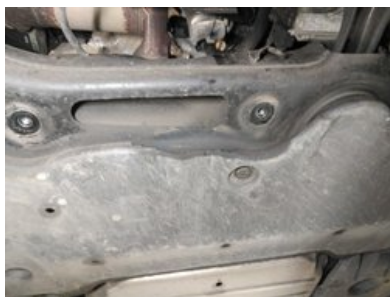
✓ **4. MOOTOR:** Alumine Kate
