Diagnostikaaruanne

2014 BMW 218 Active Tourer Advantage

Tuvastatud puuduste kokkuvõte

Longo poolt läbi viidud põhjaliku diagnostika käigus, 10 puudust olid tuvastatud sõidukis.

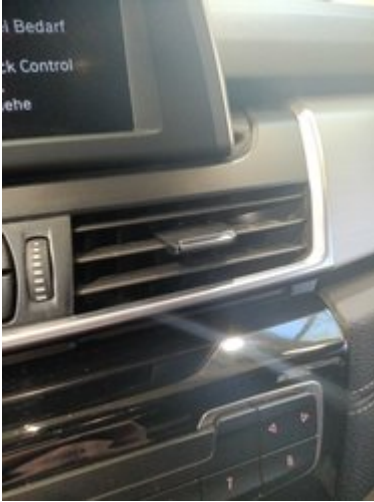
✓ 1. Esiosa: Katted ja liistud - Seisukord

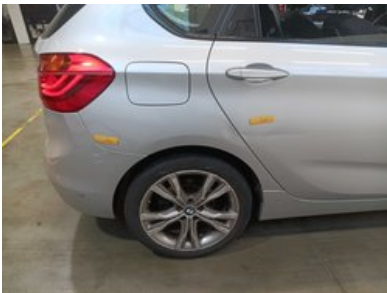
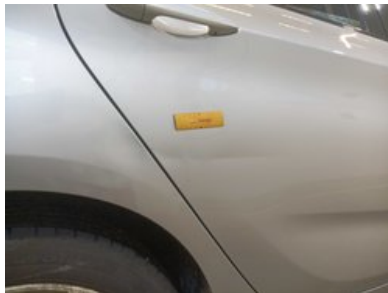
✓ 1. Külg: Vasak ja Parem Külg - Nähtavad Kahjustused ja Kriimustused

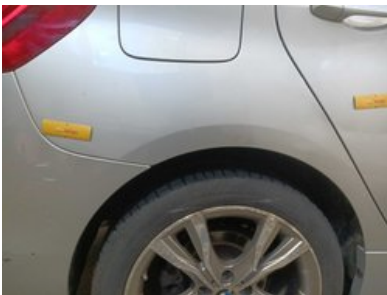
✓ 2. Külg: Vasak ja Parem Külg - Nähtavad Kahjustused ja Kriimustused

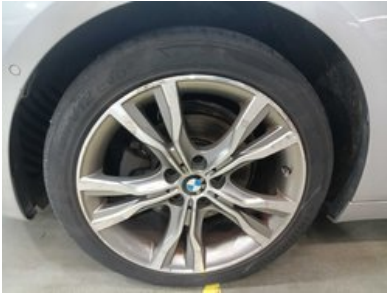
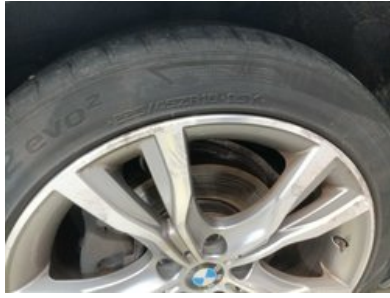
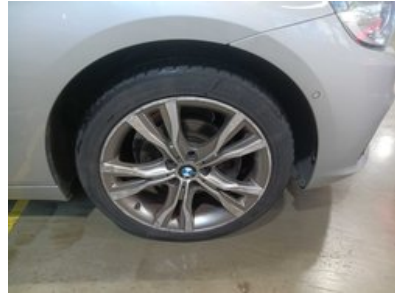
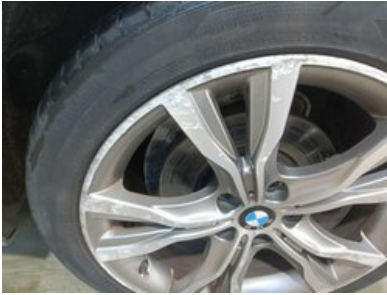
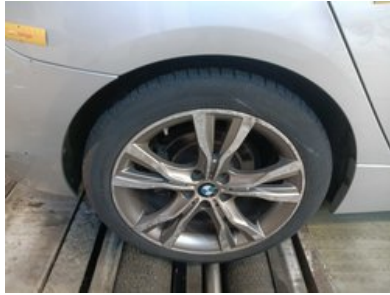
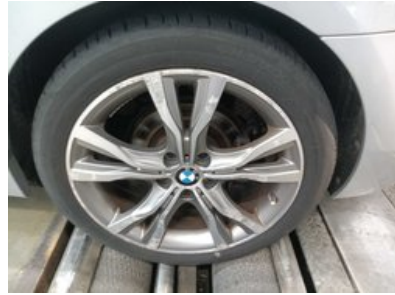
✓ **3. Külg:** Veljed - Seisukord

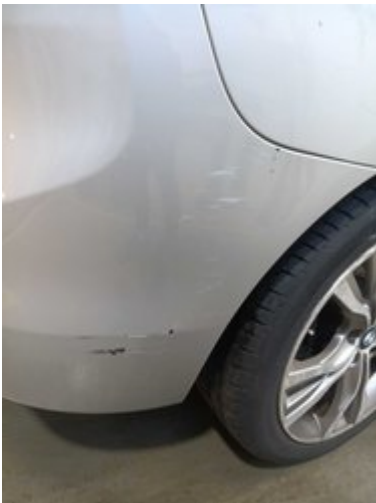
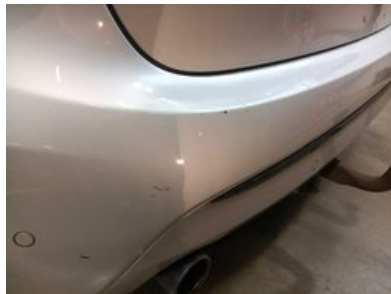
✓ **4. Tagaosa:** Tagumine stange - Seisukord ja joondus

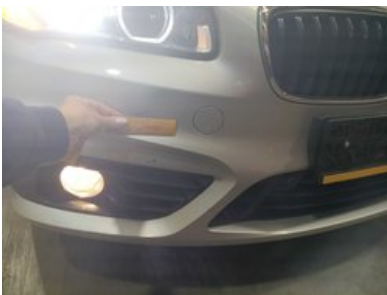
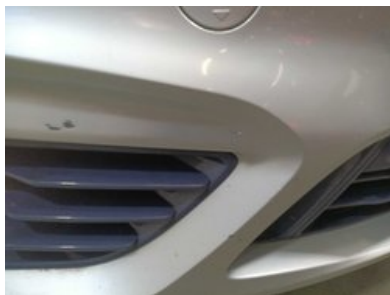
✓ **5. Esiosa:** Esistange - Seisukord ja Joondus

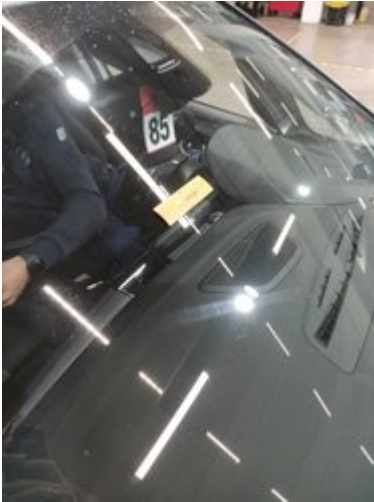
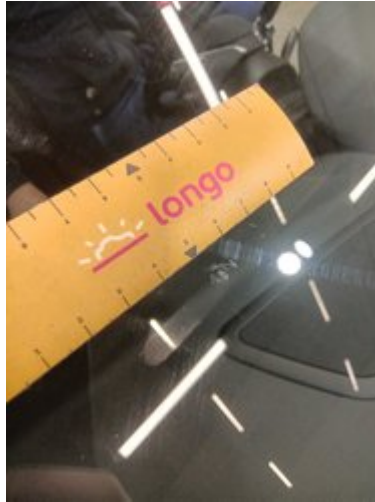
✓ **6. Esiosa:** Esiklaasi terviklikkus - puuduvad tehnõlevaatust välistavad kahjustused

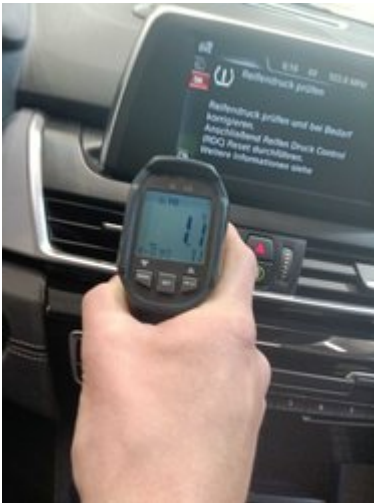
✓ 3. Kliimaseadme Mõõtmine

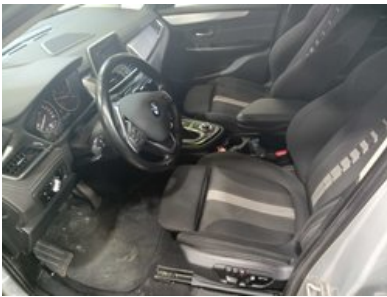
✓ 4. Lisa Foto Esisalongist
