# Diagnostikaaruanne

## 2020 VOLKSWAGEN TIGUAN Comfortline

Longo poolt läbi viidud põhjaliku diagnostika käigus, 7 puudust olid tuvastatud sõidukis.

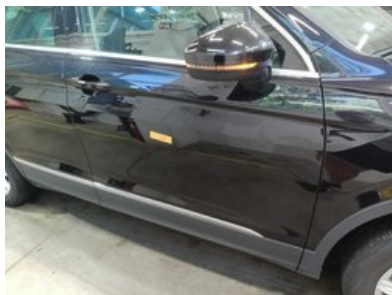
- ✓ **1. Külg:** Vasak ja Parem Külg - Nähtavad Kahjustused ja Kriimustused

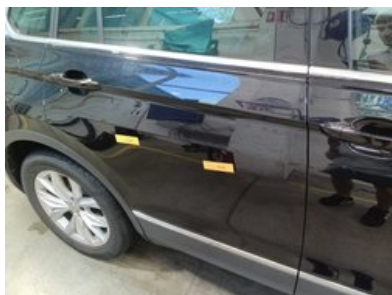
- ✓ **2. Külg:** Vasak ja Parem Külg - Nähtavad Kahjustused ja Kriimustused

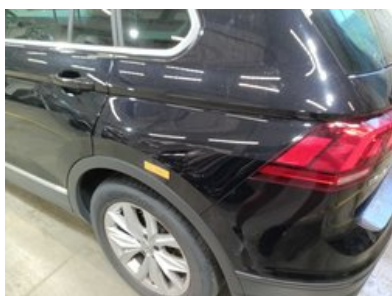
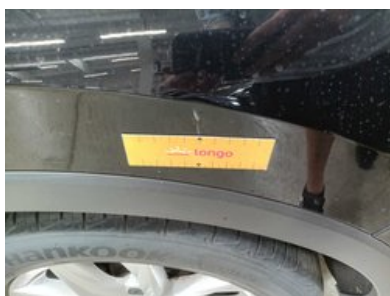
- ✓ **3. Külg:** Vasak ja Parem Külg - Nähtavad Kahjustused ja Kriimustused

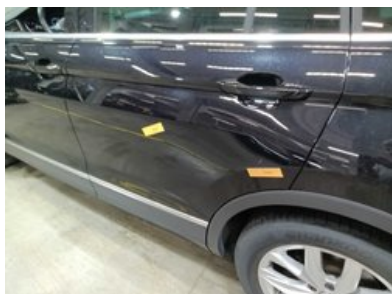
- ✓ **4. Külg:** Vasak ja Parem Külg - Nähtavad Kahjustused ja Kriimustused

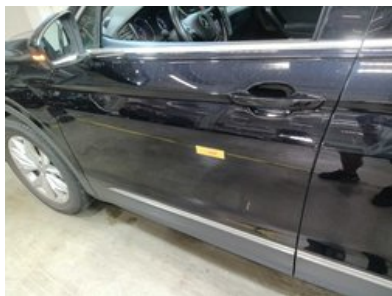
- ✓ **5. Külg:** Vasak ja Parem Külg - Nähtavad Kahjustused ja Kriimustused

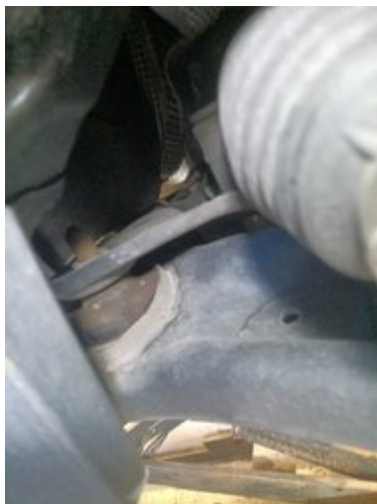
- ✓ **2. VEDRUSTUS:** Vedrustuse Alumise Õla Tagumine Puks Vasak
