# Diagnostikaaruanne

## 2015 VOLKSWAGEN GOLF 7 GTE

Longo poolt läbi viidud põhjaliku diagnostika käigus, 16 puudust olid tuvastatud sõidukis.

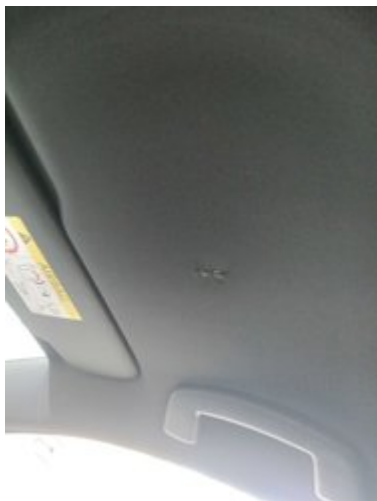
### ✓ 1. Esiosa: Laepolster - Seisukord

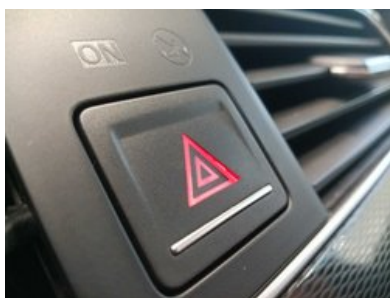
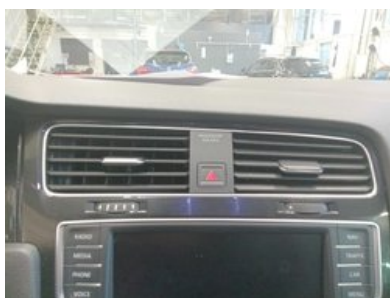
### ✓ 2. Esiosa: Katted ja liistud - Seisukord

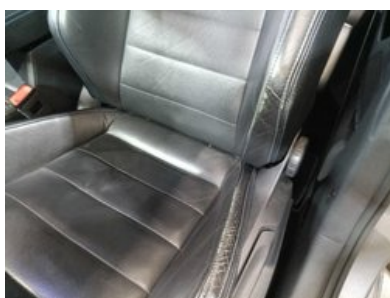
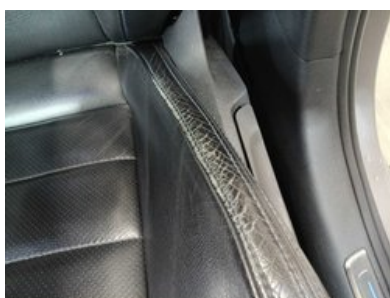
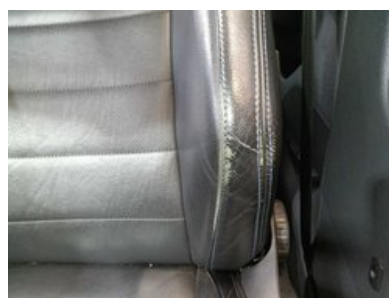
### ✓ 3. Istmed: Kõik Istmed - Seisukord

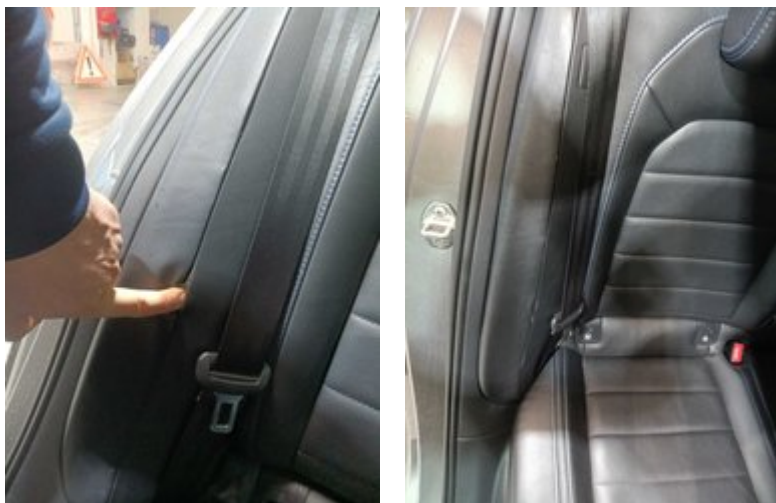
✓ **4. Istmed:** Kõik Istmed - Seisukord

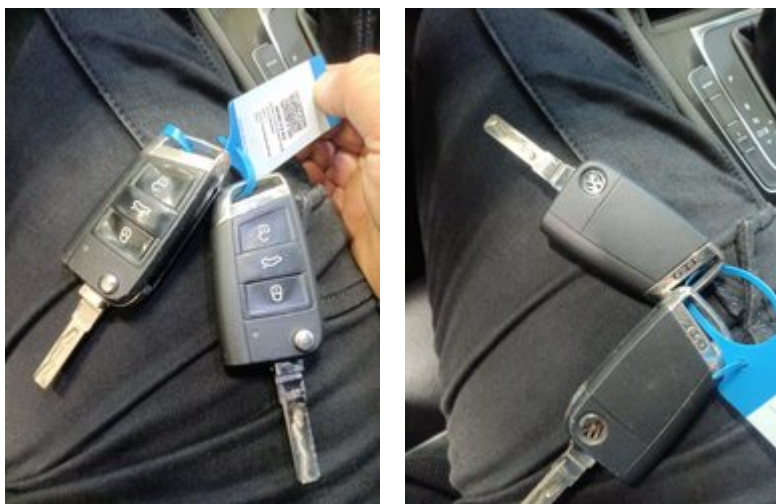
✓ **5. Salong:** Tarvikud - Toimimine ja Seisukord

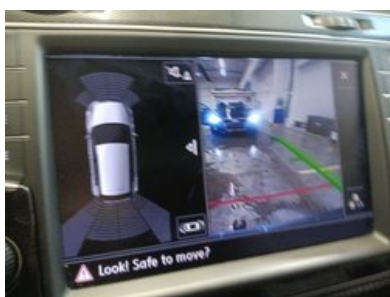
✓ **6. Salong:** Tarvikud - Toimimine ja Seisukord

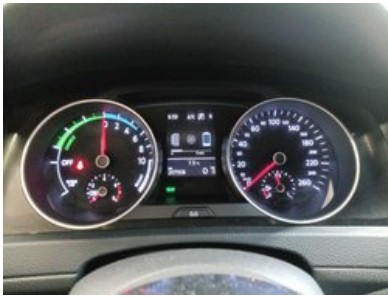
✓ **7. Salong:** Tarvikud - Toimimine ja Seisukord

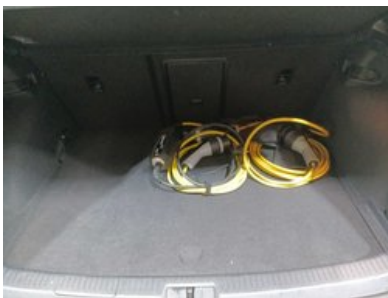
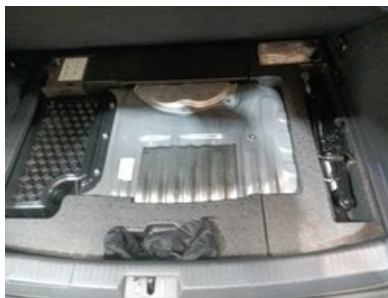
✓ **8. Salong:** Tarvikud - Toimimine ja Seisukord

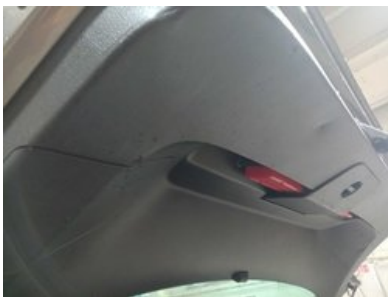
✓ **9. Salong:** Katted ja liistud - Seisukord

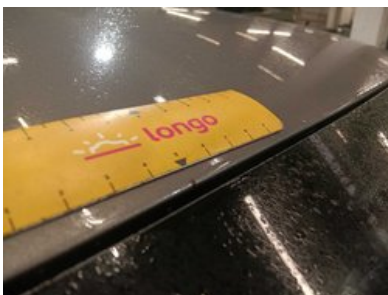
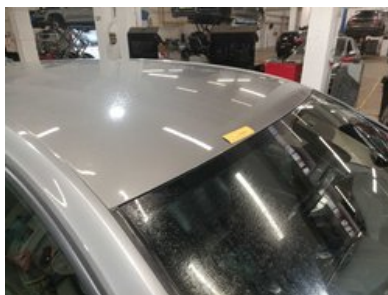
✓ **1. Muu:** Katus - Nähtavad kahjustused (nt rahekahjustused)

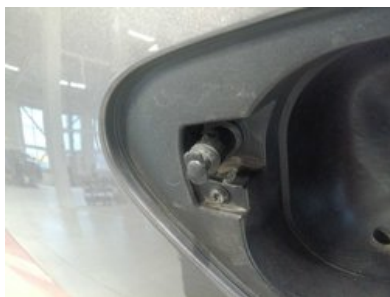
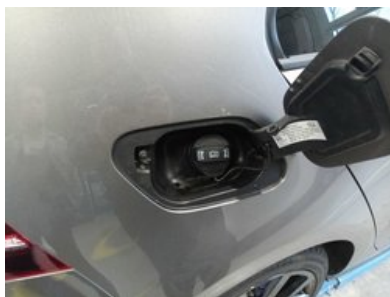
✓ **2. Muu:** Kütuse Tankimise Süsteem - Toimimine Koos Korkide ja Hoova Vabastamisega

- ✓ 1. Laadimispesa Lukk
- ✓ 2. Kütusepõrgu Luugi Lukk

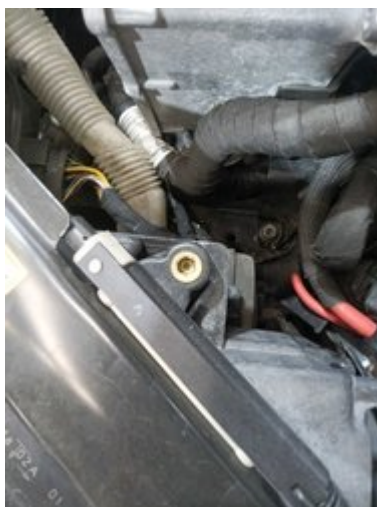
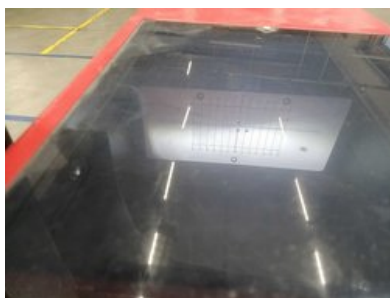
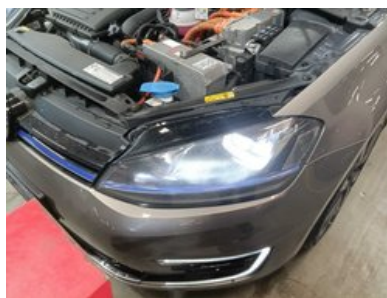
✓ **3. Tuled:** Esituled (Päevatuled, Kaugtuled, Udu, Suunatud) - Põhiline Toimimine, Kahjustused ja Värv

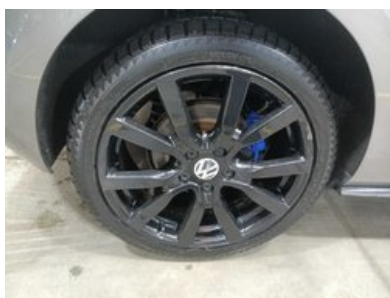
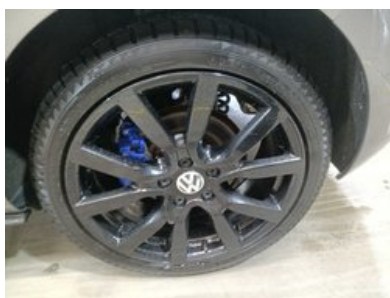
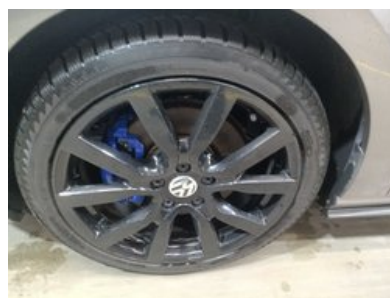
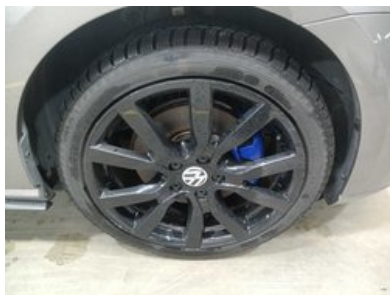
✓ **4. Külg:** Veljed - Seisukord

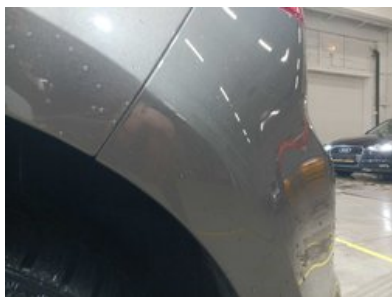
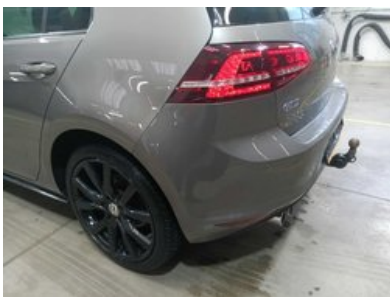
✓ **5. Tagaosa:** Tagumine stange - Seisukord ja joondus

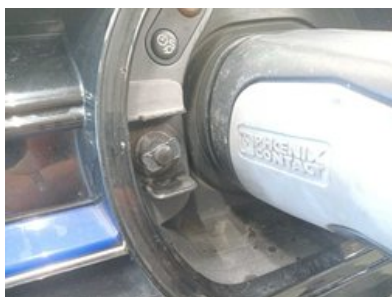
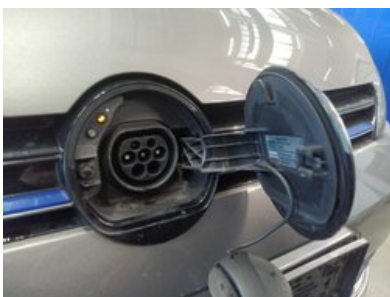
✓ **6. Esiosa:** Esivõre - Seisukord
