# Diagnostikaaruanne

## 2015 MITSUBISHI OUTLANDER Business Ed

Läbisõit lõpetamise kuupäeval: 220 467 km

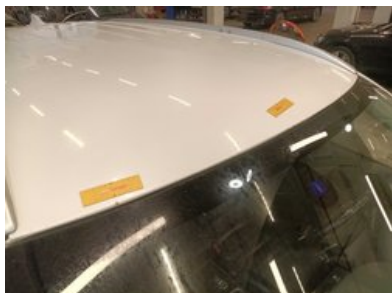
### ✓ 1. Muu: Katus - Nähtavad kahjustused (nt rahekahjustused)

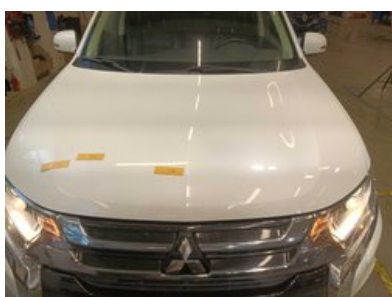
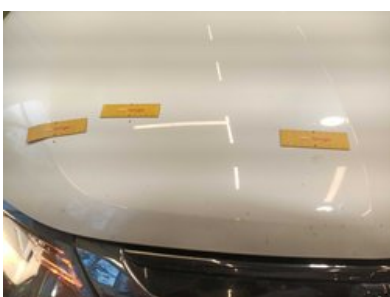
### ✓ 2. Esiosa: Kapott - Nähtavad Kahjustused

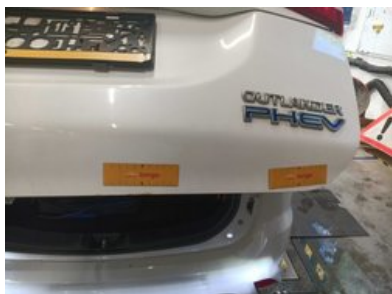
### ✓ 3. Tagaosa: Pagasiluuk - Nähtavad kahjustused

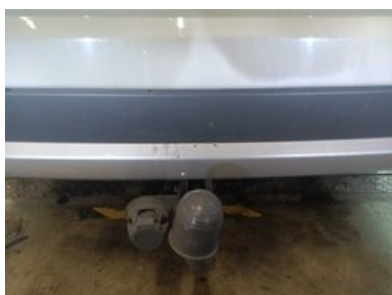
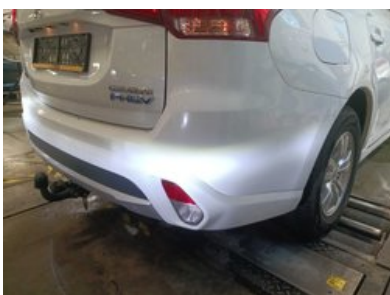
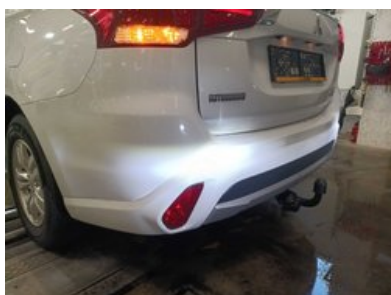
### ✓ 4. Tagaosa: Tagumine stange - Seisukord ja joondus

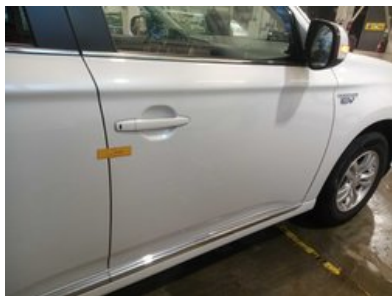
- ✓ **5. Külg:** Vasak ja Parem Külg - Nähtavad Kahjustused ja Kriimustused

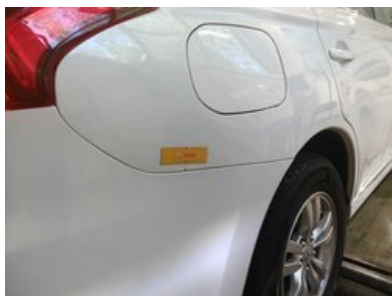
- ✓ **6. Külg:** Vasak ja Parem Külg - Nähtavad Kahjustused ja Kriimustused

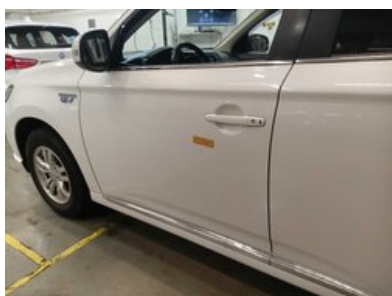
- ✓ **7. Külg:** Vasak ja Parem Külg - Nähtavad Kahjustused ja Kriimustused
