# Diagnostikaaruanne

## 2016 HYUNDAI TUCSON Executive

### Diagnostika üksikasjad

### Tuvastatud puuduste kokkuvõte

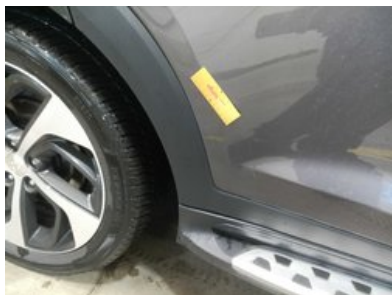
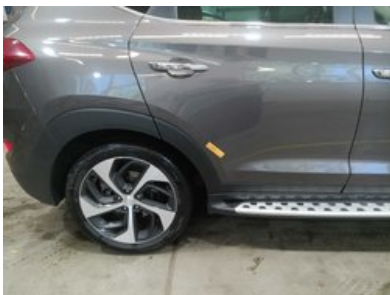
- ✓ **1. Külg:** Vasak ja Parem Külg - Nähtavad Kahjustused ja Kriimustused

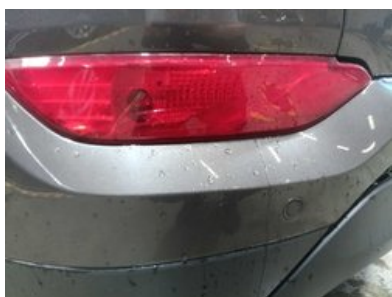
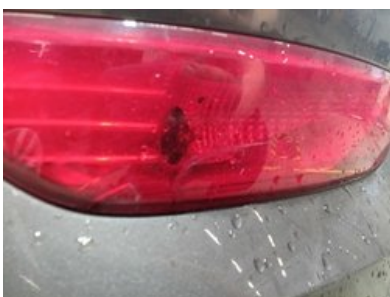
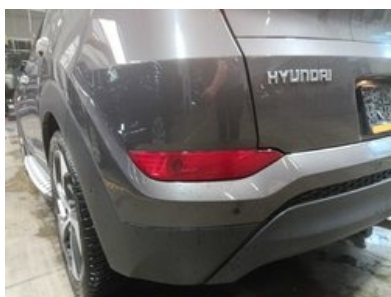
- ✓ **2. Tuled:** Tagatuled (Pidurituled, udutuled, suunatuled) - Toimimine, kahjustused ja värv

- ✓ 1. Vaheta Tagumised Tuled
