# Diagnostikaaruanne

## 2021 TOYOTA COROLLA Business Plus

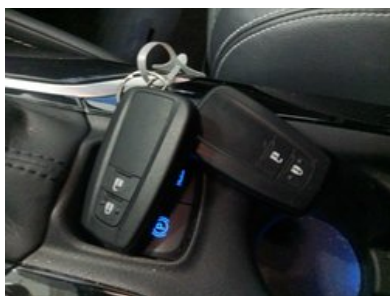
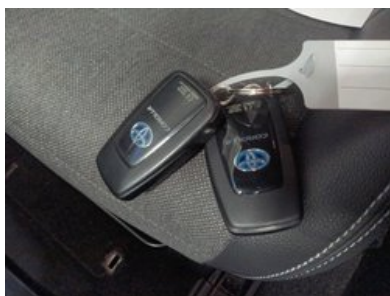
✔ **1. Salong:** Tarvikud - Toimimine ja Seisukord

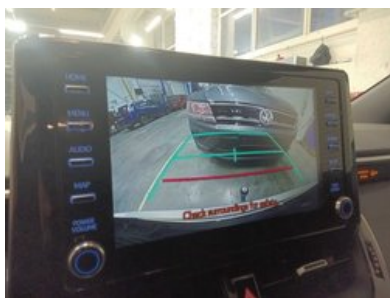
✓ **2. Salong:** Tarvikud - Toimimine ja Seisukord

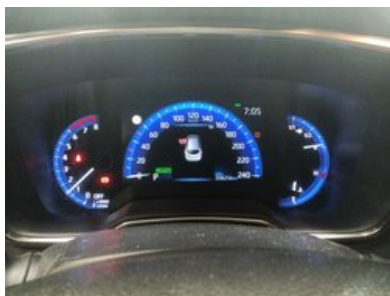
✓ **3. Salong:** Tarvikud - Toimimine ja Seisukord

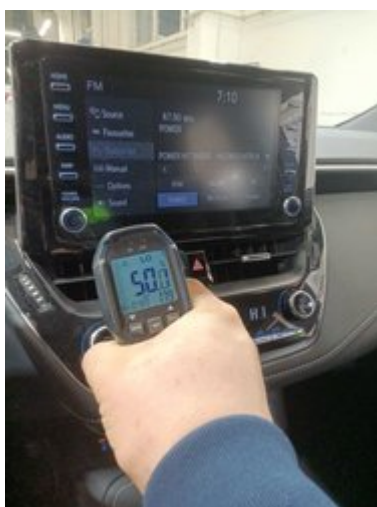
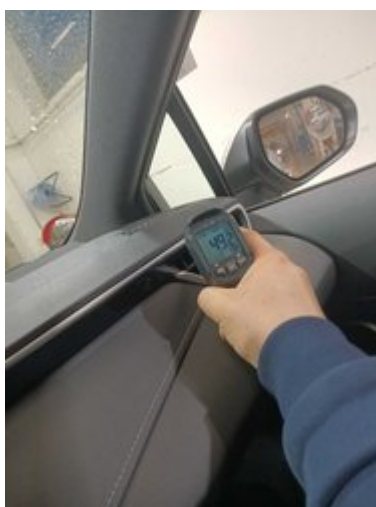
✓ **4. Salong:** Tarvikud - Toimimine ja Seisukord

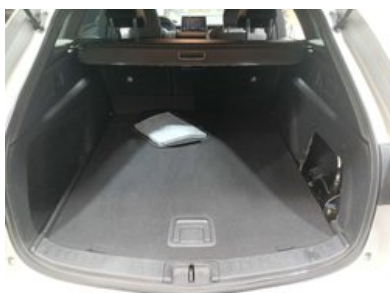
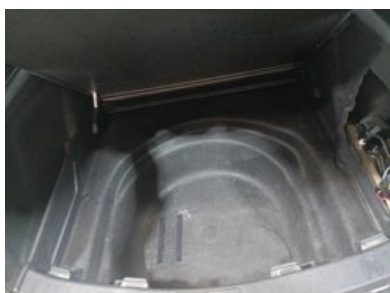
✓ **5. Salong:** Tarvikud - Toimimine ja Seisukord

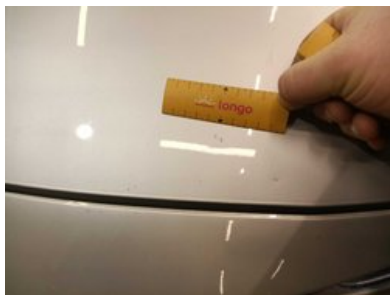
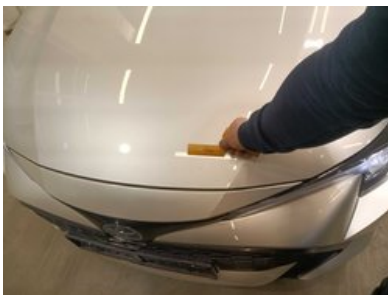
### ✓ 1. Esiosa: Kapott - Nähtavad Kahjustused

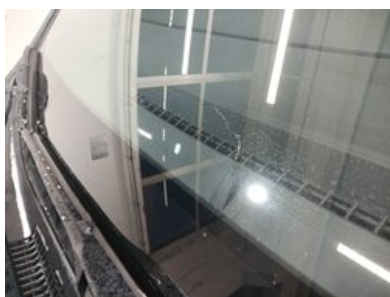
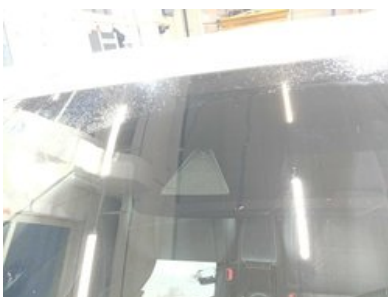
### ✓ 2. Esiosa: Esiklaasi terviklikkus - puuduvad tehnölevaatust välistavad kahjustused

- ✓ 1. Esiklaasi Vahetamine

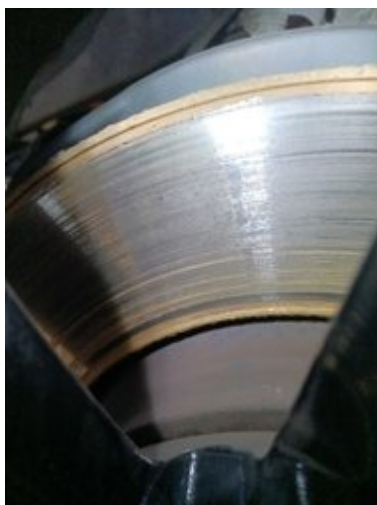
### ✓ 3. PIDURID: Esimesed Pidurikettad Mõlemad

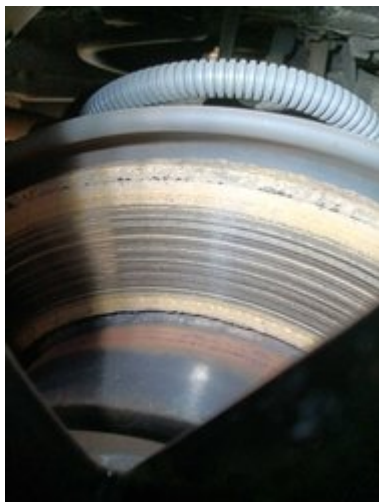
#### ✓ 4. PIDURID: Tagumine Piduri Ketas (Mõlemad)
