# Diagnostikaaruanne

## 2014 TOYOTA AURIS Aspiration

Läbisõit lõpetamise kuupäeval: 201 501 km

Kontrollitud Longo Shared Service sertifitseeritud diagnostika meeskonna poolt: Mindaugas G., Vytautas B., Arnas S.

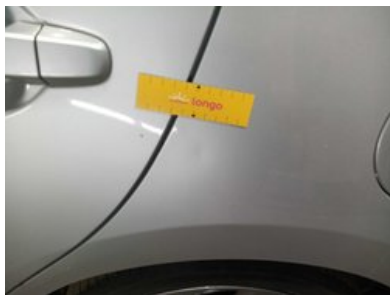
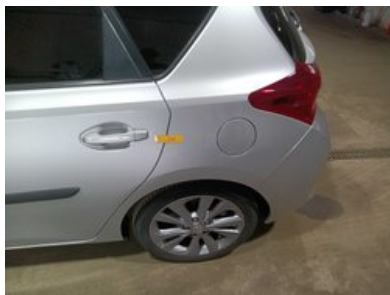
- ✓ **1. Külg:** Vasak ja Parem Külg - Nähtavad Kahjustused ja Kriimustused

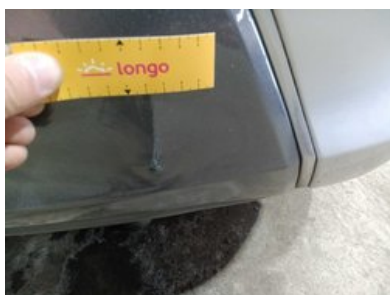
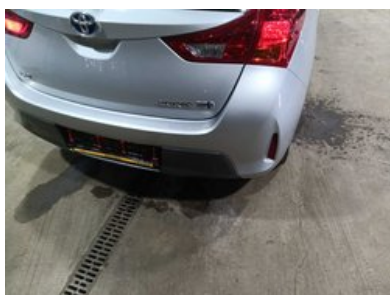
- ✓ **2. Tagaosa:** Tagumine stange - Seisukord ja joondus

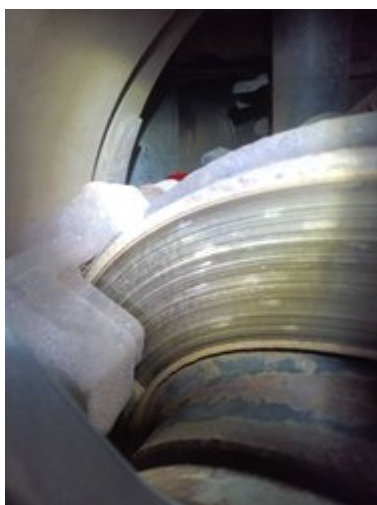
- ✓ **1. MUU:** Vahetada Rehve
- ✓ **2. MUU:** Mootoriõli ja Filtri Vahetus
- ✓ **3. MUU:** Laadida Akut
- ✓ **4. PIDURID:** Tagumine Piduri Ketas (Mõlemad)

- ✓ 1. Mootoriõli ja Filtri Vahetus
- ✓ 2. Vahetada Rehve
- ✓ 3. Esimesed Piduriklotsid (Kõik)
- ✓ 4. Laadida Akut
