# Diagnostikaaruanne

## 2015 AUDI A4 Ambiente

| VIN-kood: WAUZZZ8K6FA090715 | Kütusekulu: 4.40 l/100km |

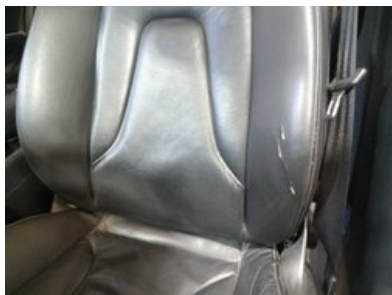
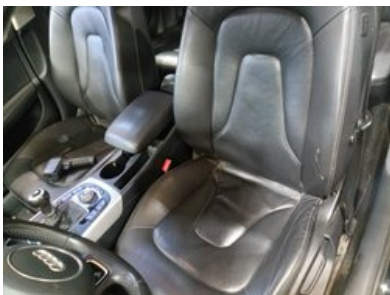
### ✓ 1. Istmed: Kõik Istmed - Seisukord

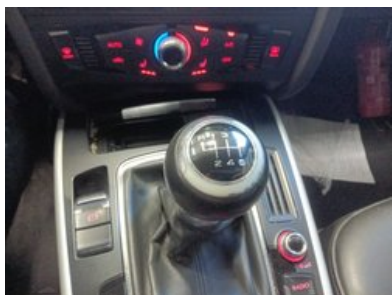
### ✓ 2. Salong: Käigukang Katik ja Käigukang Nupp - Seisukord

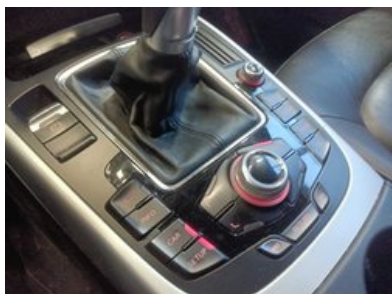
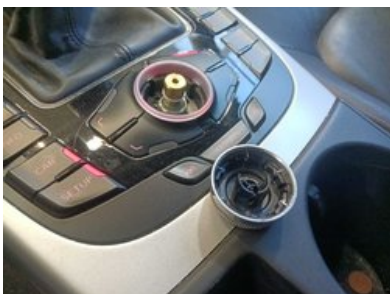
### ✓ 3. Toiming: Navigatsiooni- ja raadiosüsteem - Toimimine

- ✓ 1. Esitulede Reguleerimine
- ✓ 2. Muu: Ekraani Juhtimisratas

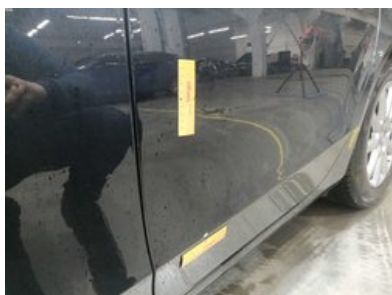
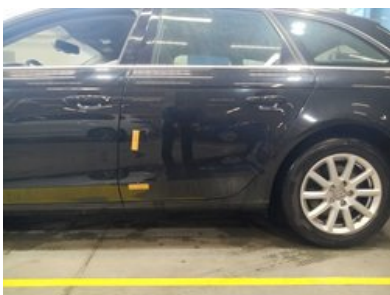
### ✓ 1. Külg: Vasak ja Parem Külg - Nähtavad Kahjustused ja Kriimustused

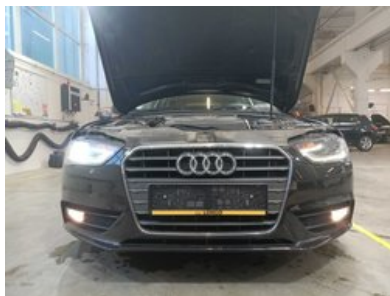
✓ **2. Tuled:** Lambipirnid

- ✓ 1. Vaheta Pirn Esitulede Jaoks
- ✓ 2. Vedrustuse Alumine Võll (Mõlemad)
- ✓ 3. Laadida Akut
- ✓ 4. Mootoriõli ja Filtri Vahetus

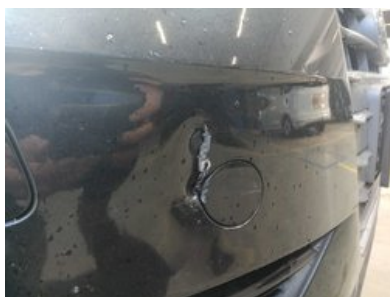
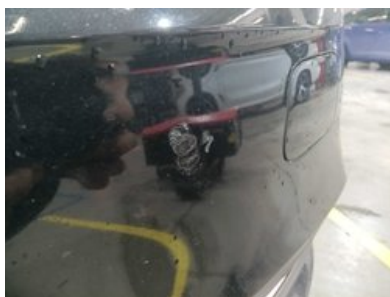
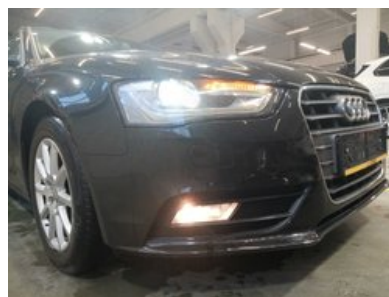
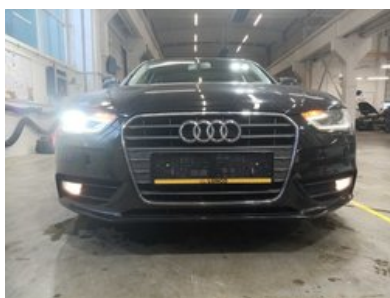
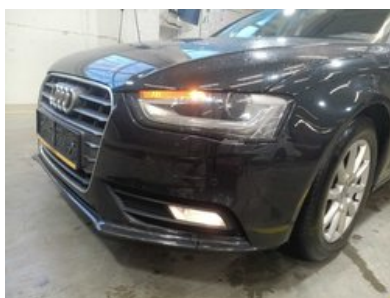
✓ **3. Esiosa:** Esistange - Seisukord ja Joondus

- ✓ 1. Esipõrkekaitse Värvimine

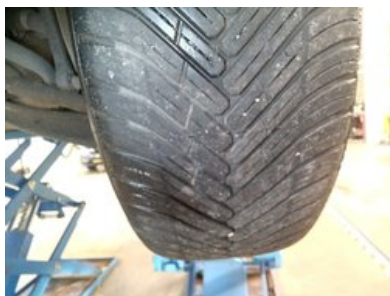
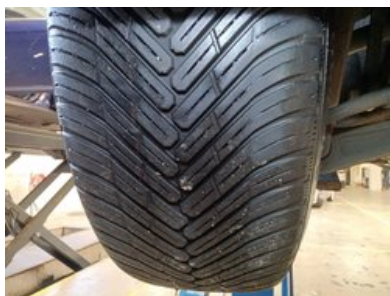
✓ **3. MUU:** Vahetada Rehve

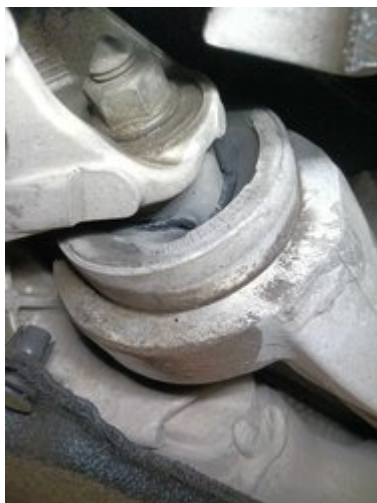
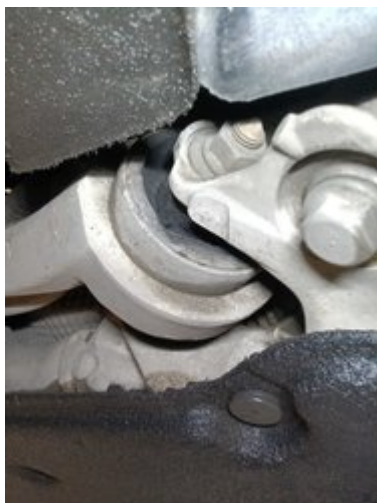
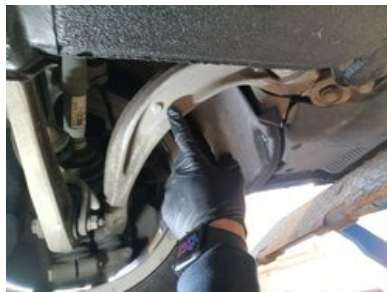
✓ **4. VEDRUSTUS:** Vedrustuse Alumine Ölg Mõlemad

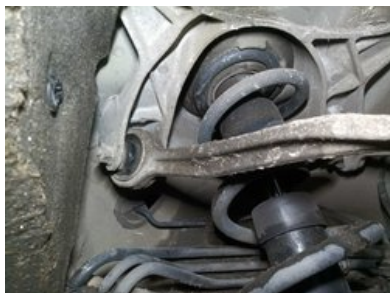
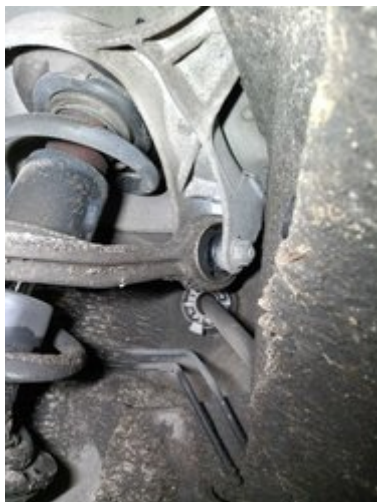
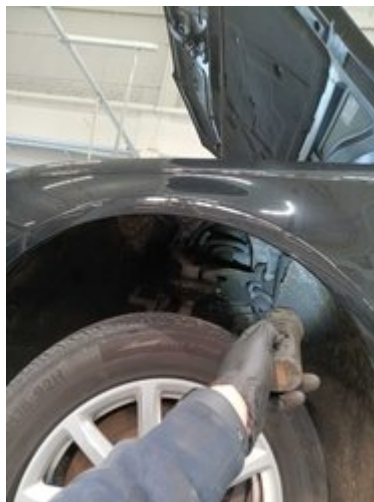
✓ **5. VEDRUSTUS:** Veermiku Ülemine Vars Tagumine Mõlemad

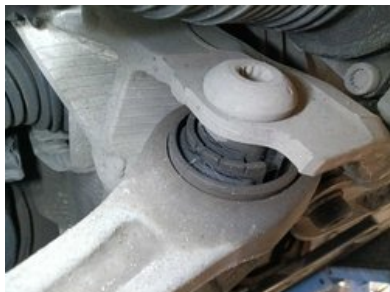
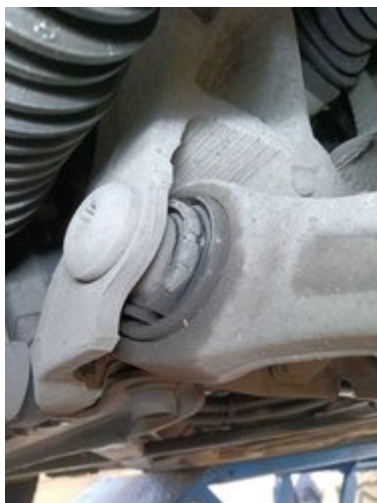
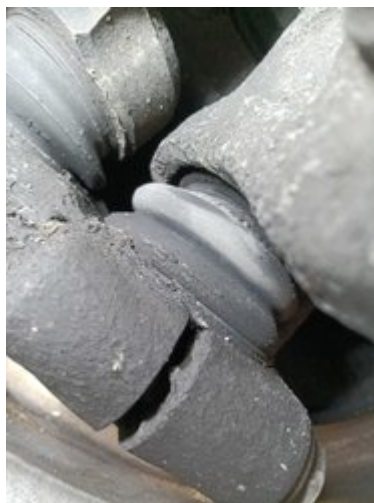
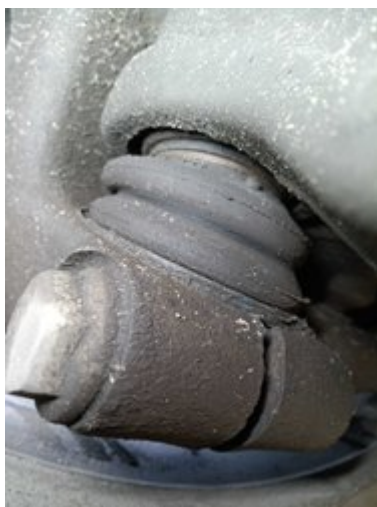
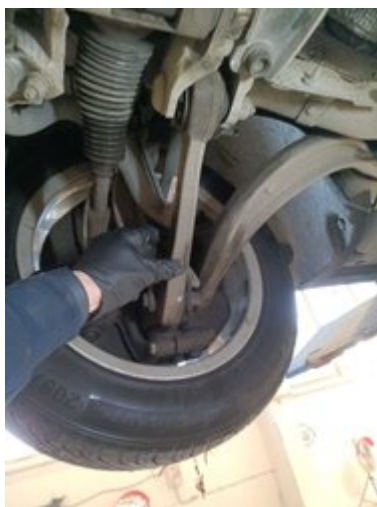
✓ **6. VEDRUSTUS:** Vedrustuse Alumine Ölg

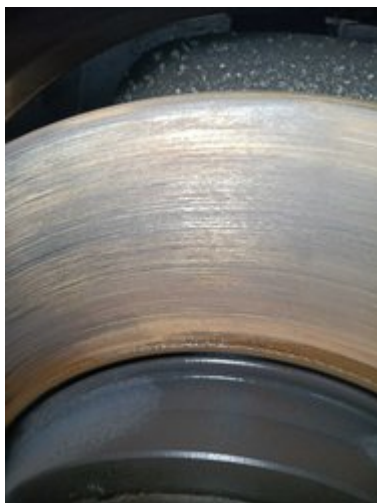
✓ **7. PIDURID:** Esimesed Pidurikettad Mõlemad
