# Diagnostikaaruanne

## 2022 VOLVO V60 MHEV Momentum

### Diagnostika üksikasjad

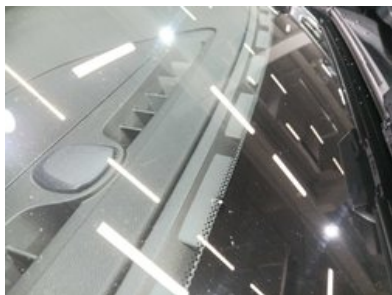
- ✓ **1. Esiosa:** Esiklaasi terviklikkus - puuduvad tehnõlevaatust välistavad kahjustused

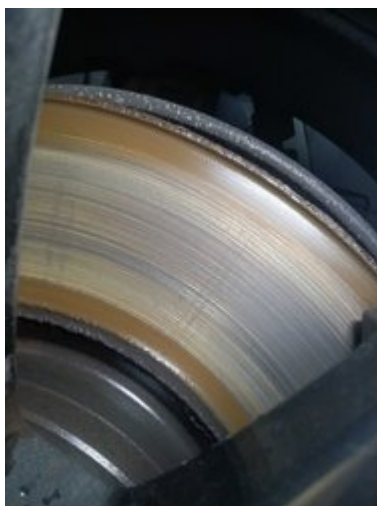
- ✓ **1. ÜLDINE ELEKTER:** Aku
- ✓ **2. MUU:** Mootoriõli ja Filtri Vahetus
- ✓ **3. PIDURID:** Esimesed Pidurikettad Mõlemad koos Klotside

- ✓ 1. Mootoriõli ja Filtri Vahetus
- ✓ 2. Aku
- ✓ 3. Esimesed Pidurikettad (Mõlemad) — Klotsidega

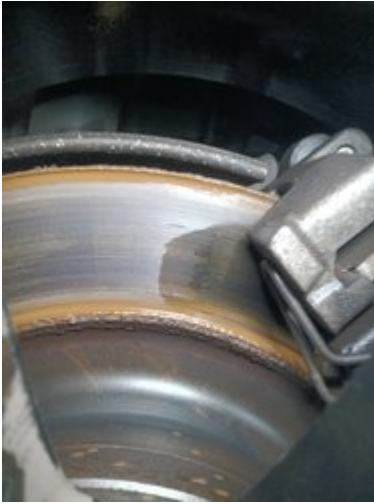
✓ **4. PIDURID:** Tagumine Piduri Ketas (Mõlemad)

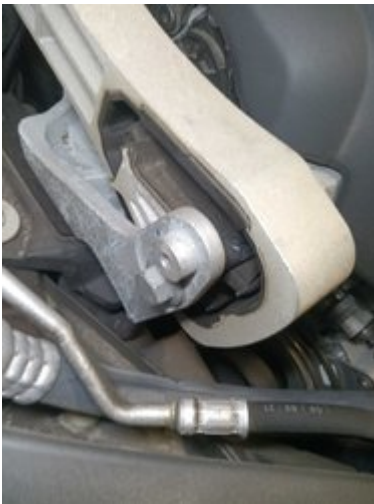
✓ **5. MOOTOR:** Kinnitus - Vasak (Mootoriseksioon)
