# Diagnostikaaruanne

## 2013 VOLKSWAGEN PHAETON

### Diagnostika üksikasjad

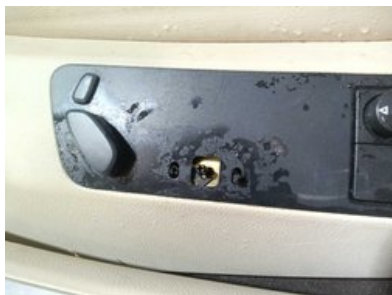
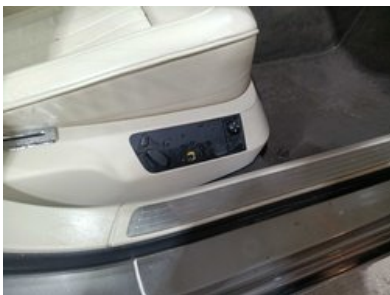
- ✓ **1. Istmed:** Istmete reguleerimismehhanism - Toimimine

- ✓ 1. Vaheta Esiistme Reguleerimismehhanismi
- ✓ 2. Vaheta Porilauad

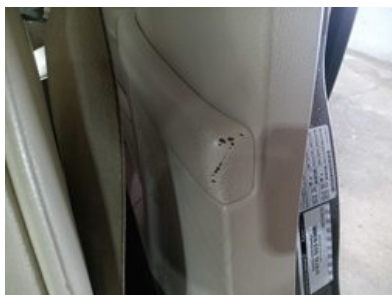
- ✓ **2. Salong:** Katted ja liistud - Seisukord

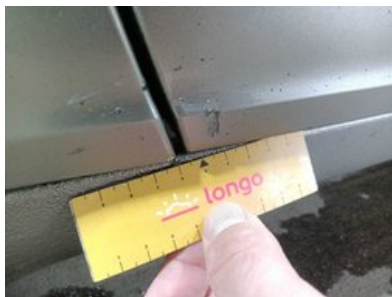
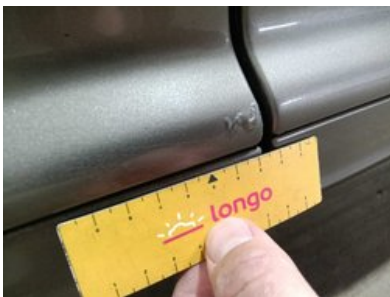
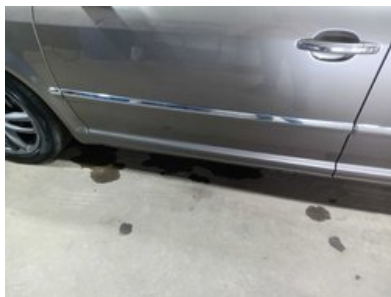
- ✓ **1. Külg:** Vasak ja Parem Kül - Nähtavad Kahjustused ja Kriimustused

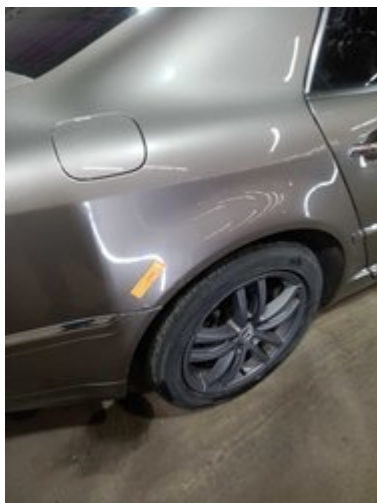
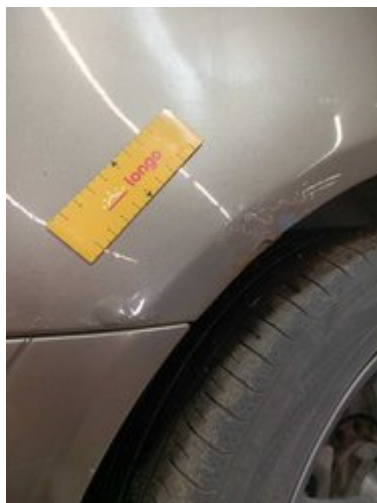
✓ **2. Külg:** Vasak ja Parem Külg - Nähtavad Kahjustused ja Kriimustused

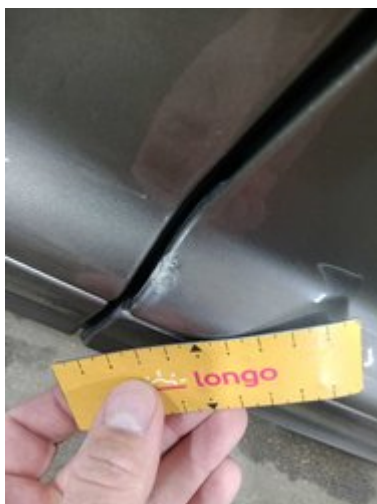
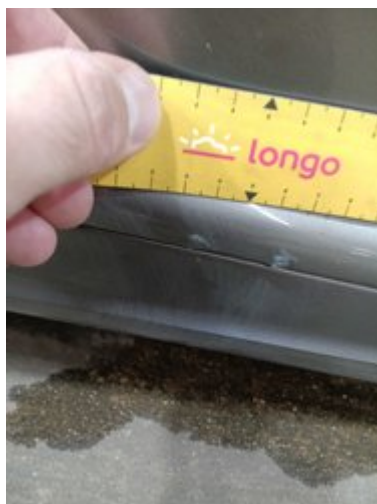
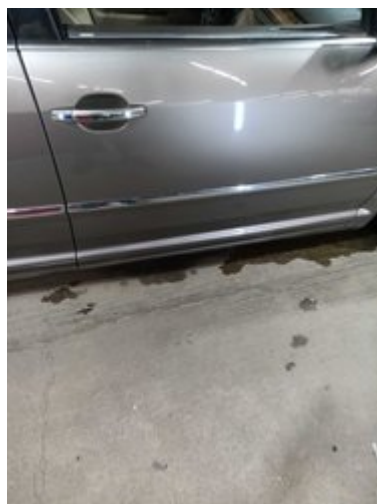
✓ **3. Külg:** Vasak ja Parem Külg - Nähtavad Kahjustused ja Kriimustused

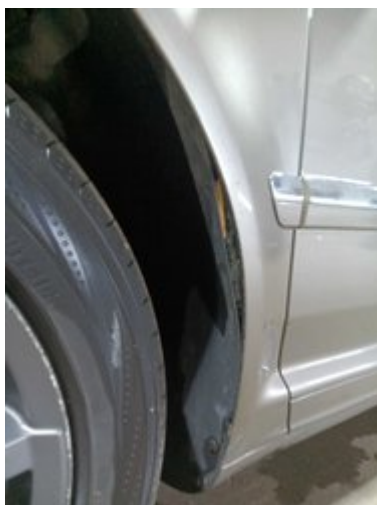
✓ **4. Külg:** Veljed - Seisukord

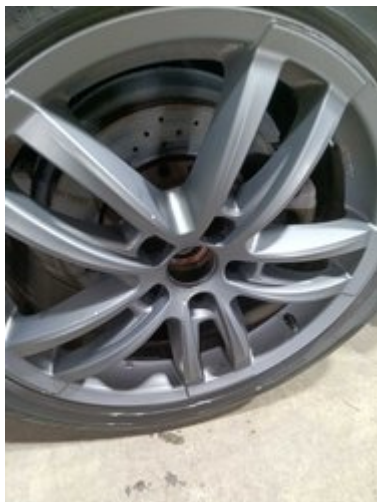
✓ **5. Külg:** Veljed - Seisukord

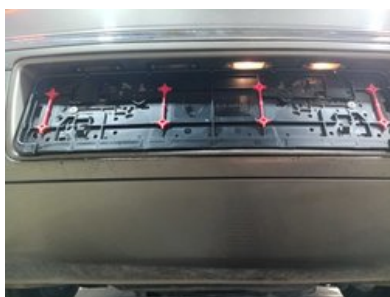
✓ **6. Tuled:** Lambipirnid

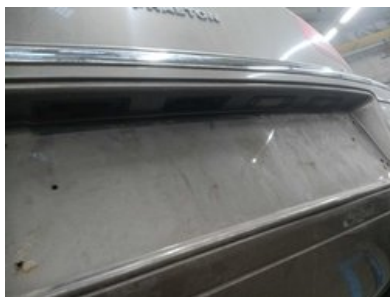
✓ **7. Tuled:** Numbrimärgi Valgustus - Toimimine

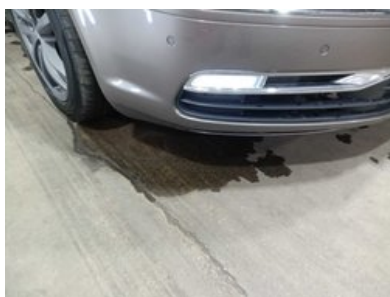
✓ **8. Esiosa:** Klaasipesuvedeliku Tase (Talvel Ka Talvine Vedelik)

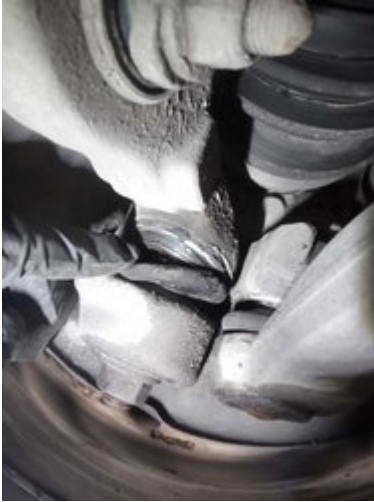
✓ **4. VEDRUSTUS:** Vedrustuse Alumine Õlg Eesmine

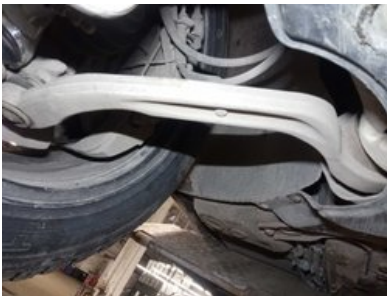
✓ **5. VEDRUSTUS:** Vedrustuse Alumine Õlg Tagumine

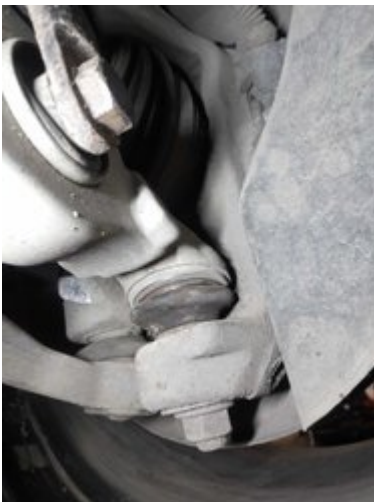
✓ **6. VEDRUSTUS:** Kuuliiges Vasak Pool
