# Diagnostikaaruanne

## 2022 VOLKSWAGEN ID.4 Pro 77 kWh

### Diagnostika üksikasjad

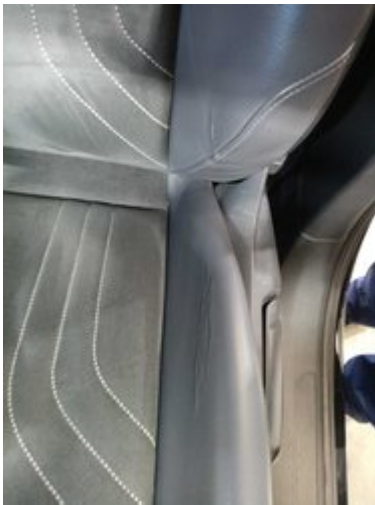
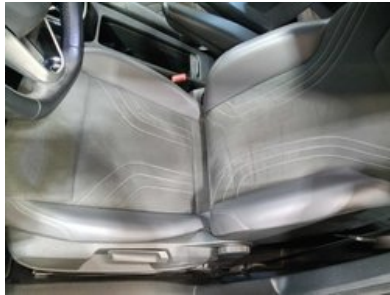
### ✓ 1. Istmed: Kõik Istmed - Seisukord

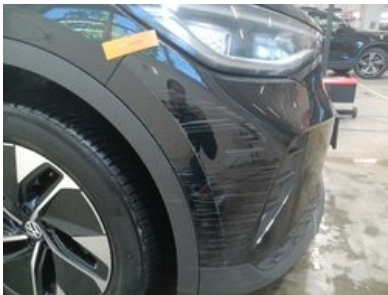
### ✓ 1. Esiosa: Esistange - Seisukord ja Joondus

- ✓ 1. Esipõrkekaitse Värvimine

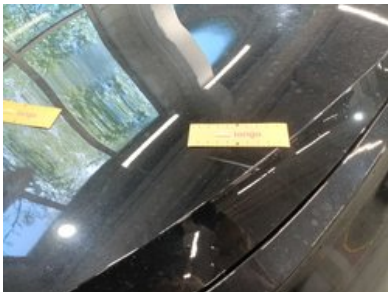
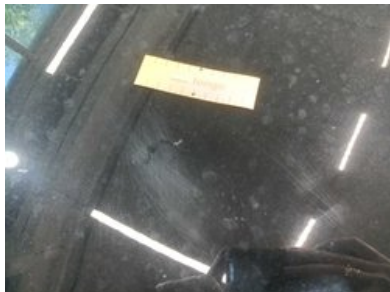
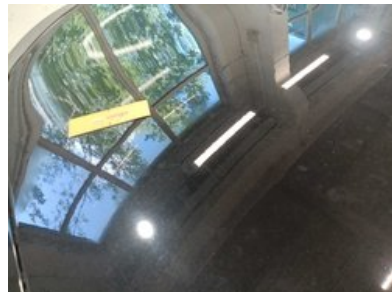
### ✓ 2. Esiosa: Kapott - Nähtavad Kahjustused
