# Diagnostikaaruanne

## 2014 VOLKSWAGEN GOLF 7 Business Editio

### Tuvastatud puuduste kokkuvõte

Longo poolt läbi viidud põhjaliku diagnostika käigus, 6 puudust olid tuvastatud sõidukis.

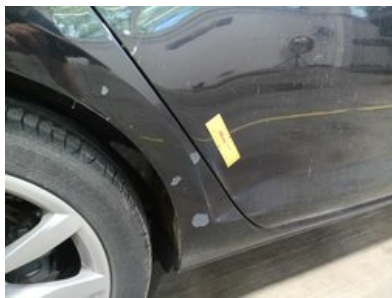
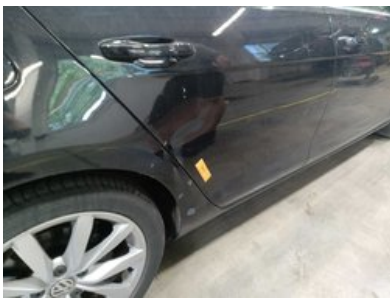
- ✓ **1. Külg:** Vasak ja Parem Külg - Nähtavad Kahjustused ja Kriimustused

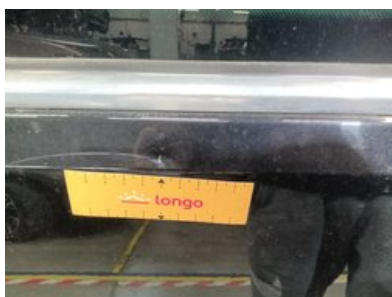
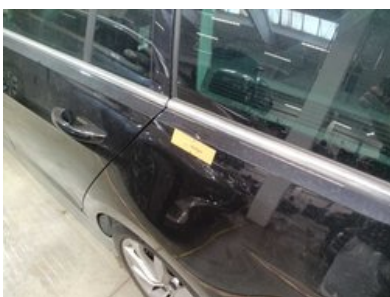
- ✓ **2. Külg:** Vasak ja Parem Külg - Nähtavad Kahjustused ja Kriimustused

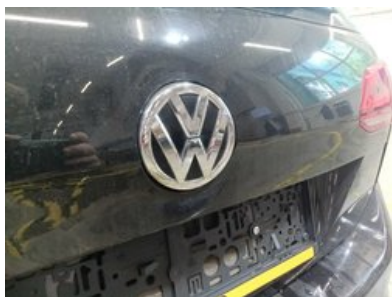
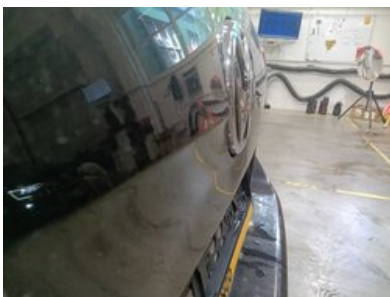
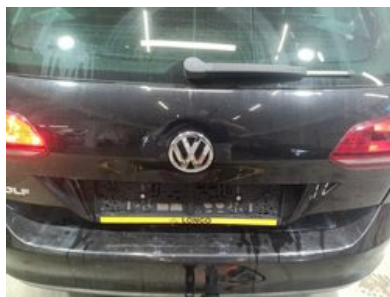
- ✓ **3. Tagaosa:** Pagasiluuk - Nähtavad kahjustused

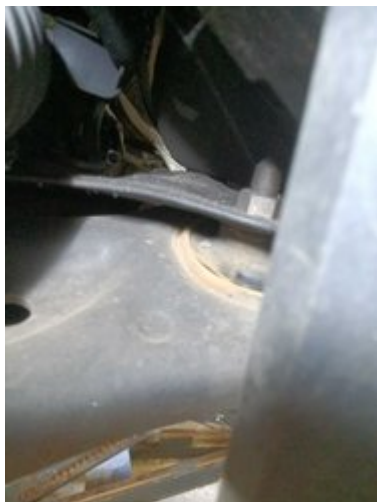
## ✓ 2. VEDRUSTUS: Vedrustuse Alumise Õla Puksid Mõlemad

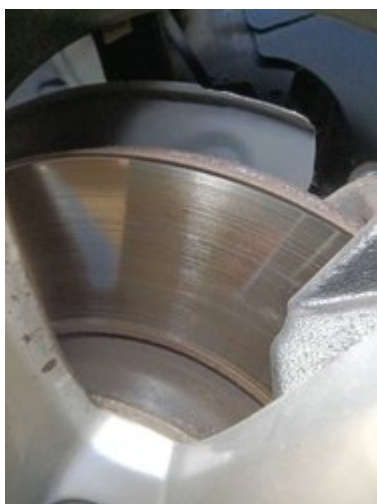
## ✓ 3. PIDURID: Esimesed Pidurikettad Mõlemad
