# Diagnostikaaruanne

## 2014 MERCEDES BENZ C220 Ambition

Värv: Must	CO <sub>2</sub> NEDC heitkogus: 115 g/km
Kütuse tüüp: Diisel	
Keretüüp: Universaal	Täismass (GVW): 2190 kg
Uste arv: 5	Mootori suurus: 2.10 l
Iste kohtade arv: 5	Silindrid: 4
Läbisõit: 198 718 km	Võimsus: 125 kw
VIN-kood: WDD2052041F075352	Kütusekulu: 4.50 l/100km
Käigukast: Automaatne	Rehvimõõt: 225/50 - 17"
Veoskeem: Tagavedu	Longo laoseisu ID: N541111

Longo poolt läbi viidud põhjaliku diagnostika käigus, 11 puudust olid tuvastatud sõidukis.

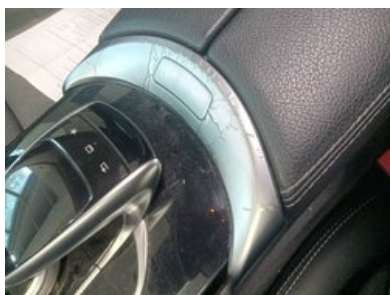
- ✔ **1. Salong:** Katted ja liistud - Seisukord

- ✓ 1. Vaheta Element Käetoos/Keskpaneelis

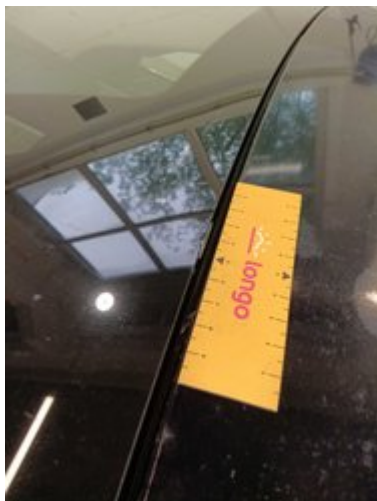
- ✓ **1. Esiosa:** Esiklaasi terviklikkus - puuduvad tehnöülevaatust välistavad kahjustused

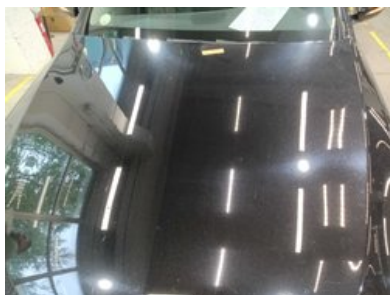
- ✓ **2. Esiosa:** Kapott - Nähtavad Kahjustused

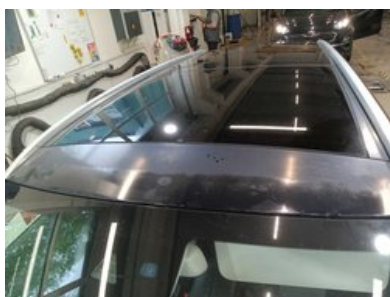
- ✓ **4. Muu:** Katus - Nähtavad kahjustused (nt rahekahjustused)

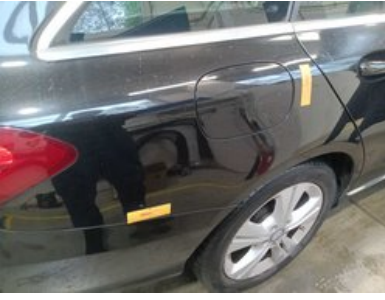
- ✓ **5. Külg:** Vasak ja Parem Külg - Nähtavad Kahjustused ja Kriimustused

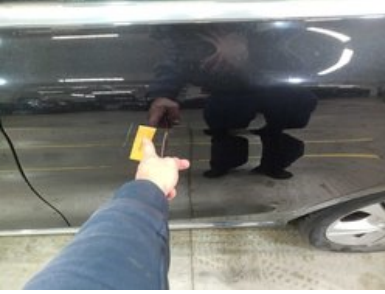
- ✓ **6. Külg:** Vasak ja Parem Külg - Nähtavad Kahjustused ja Kriimustused

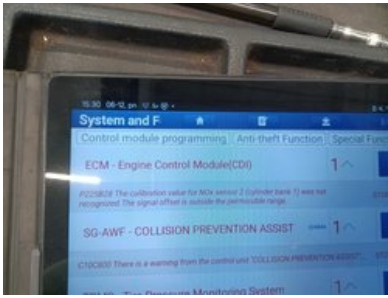
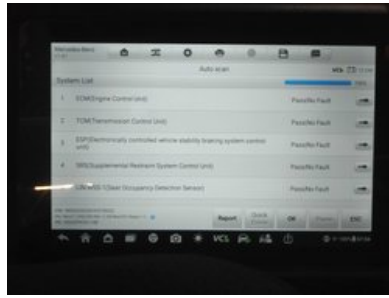
✓ **2. MUU:** Kontrolli Rikked

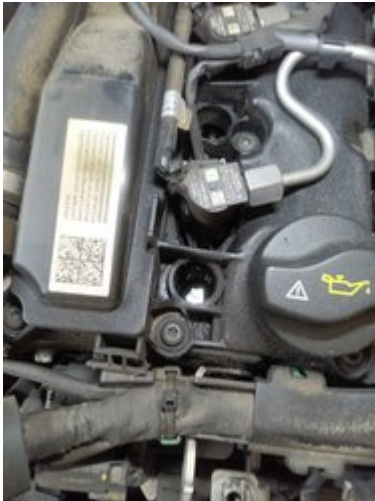
✓ **3. MOOTOR:** Kammelvälli Klappikate ja Tihend

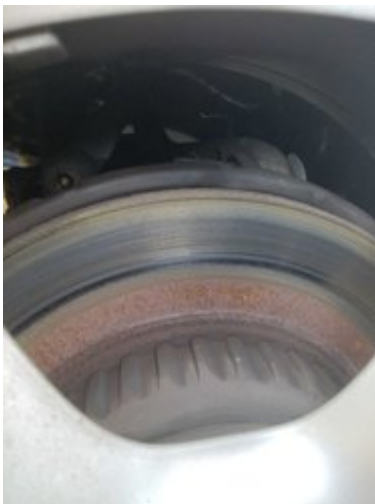
✓ **4. PIDURID:** Tagumine Piduri Ketas (Mõlemad) koos Klotsidega
