# Diagnostikaaruanne

## 2021 SEAT LEON MHEV Style

### Tuvastatud puuduste kokkuvõte

Longo poolt läbi viidud põhjaliku diagnostika käigus, 10 puudust olid tuvastatud sõidukis.

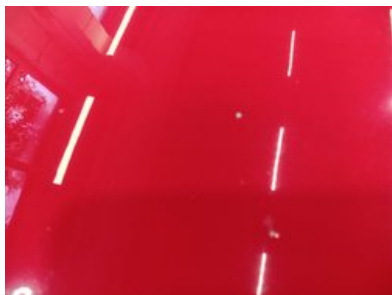
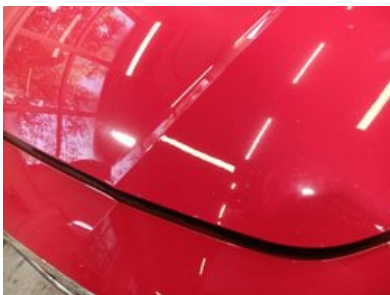
### ✓ 1. Esiosa: Kapott - Nähtavad Kahjustused

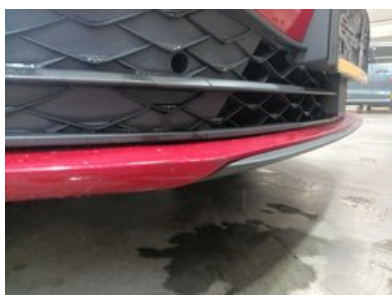
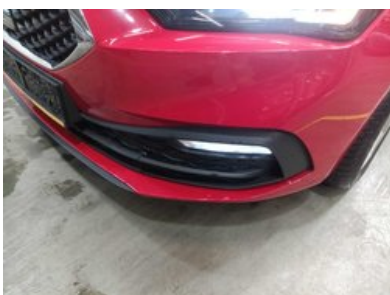
### ✓ 2. Esiosa: Esistange - Seisukord ja Joondus

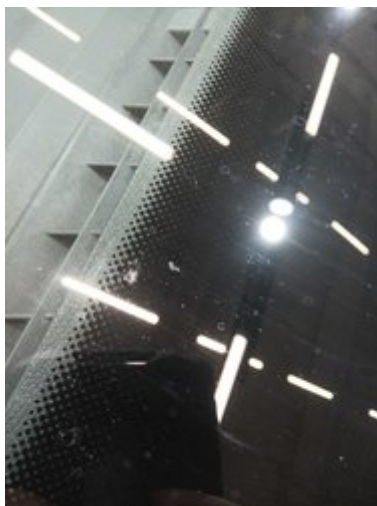
### ✓ 3. Esiosa: Esiklaasi terviklikkus - puuduvad tehnöülevaatust välistavad kahjustused

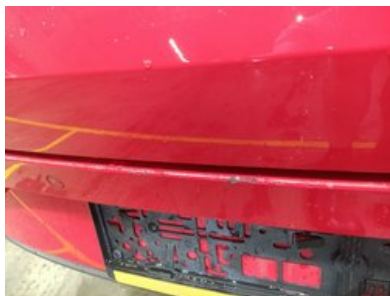
✓ **4. Tagaosa:** Tagumine stange - Seisukord ja joondus

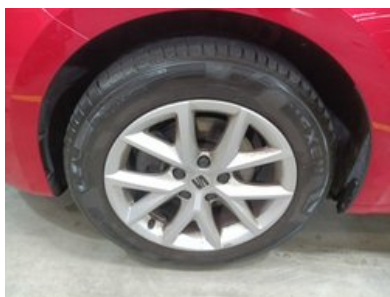
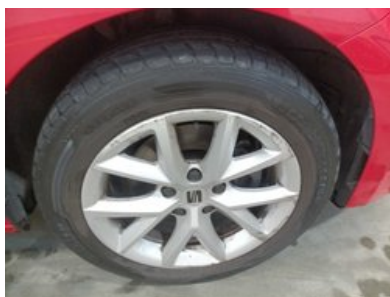
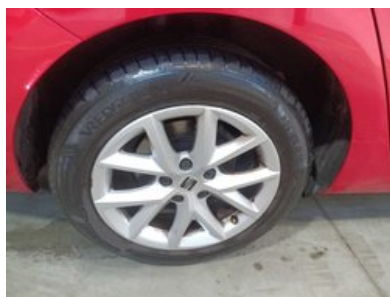
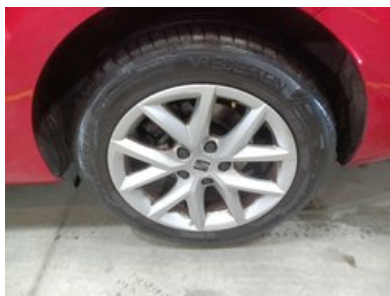
✓ **5. Külg:** Veljed - Seisukord

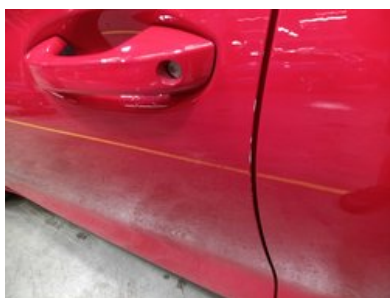
✓ **6. Külg:** Vasak ja Parem Külg - Nähtavad Kahjustused ja Kriimustused

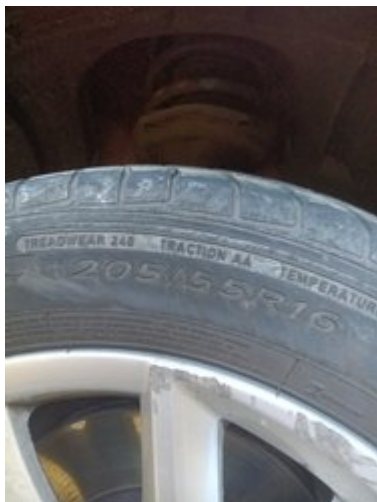
✓ **3. MUU:** Vahetada Rehve

- ✓ 1. Vahetada Rehve
- ✓ 2. Laadida Akut
- ✓ 3. Mootoriõli ja Filtri Vahetus

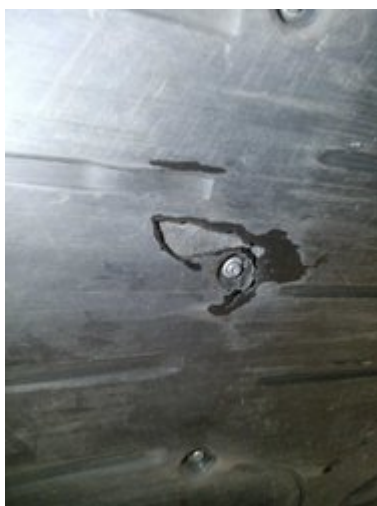
✓ **4. MOOTOR:** Mootori Alumine Kate (Kahjustatud)
