# Diagnostikaaruanne

## 2018 PEUGEOT 5008 Allure

### Diagnostika üksikasjad

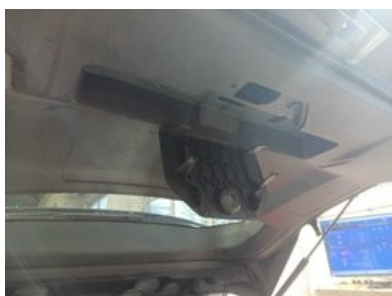
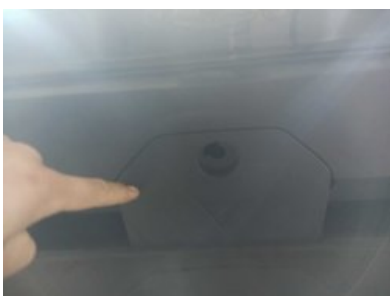
### ✓ 3. Salong: Katted ja liistud - Seisukord

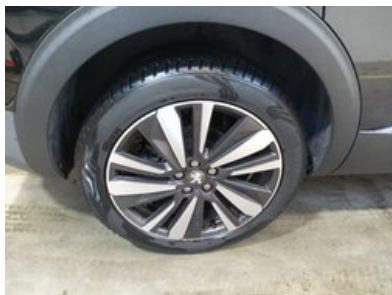
### ✓ 1. Külg: Veljed - Seisukord

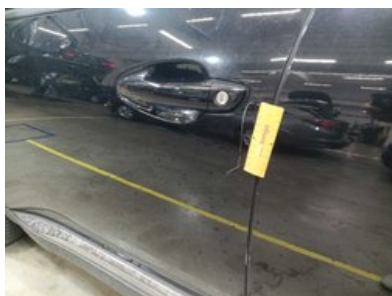
### ✓ 2. Külg: Vasak ja Parem Külg - Nähtavad Kahjustused ja Kriimustused
