# Diagnostikaaruanne

## 2022 OPEL INSIGNIA Business

### Tuvastatud puuduste kokkuvõte

Longo poolt läbi viidud põhjaliku diagnostika käigus, 12 puudust olid tuvastatud sõidukis.

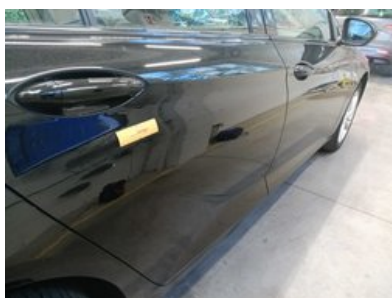
- ✓ **1. Külg:** Vasak ja Parem Külg - Nähtavad Kahjustused ja Kriimustused

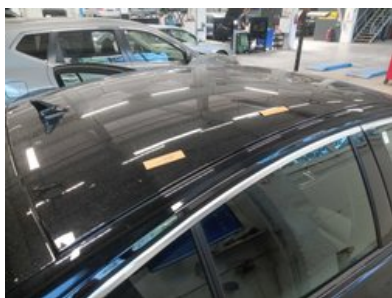
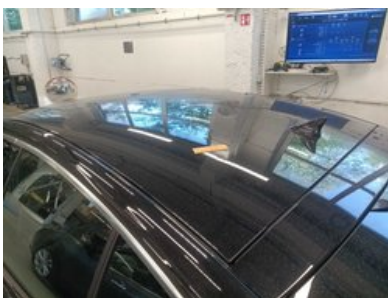
- ✓ **2. Muu:** Katus - Nähtavad kahjustused (nt rahekahjustused)

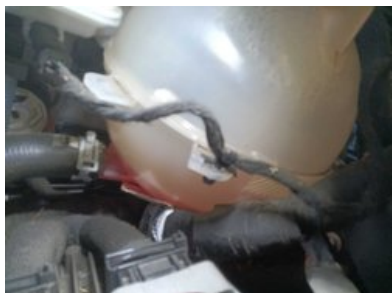
### ✓ 1. MUU: Jahutussüsteemi Täitmine

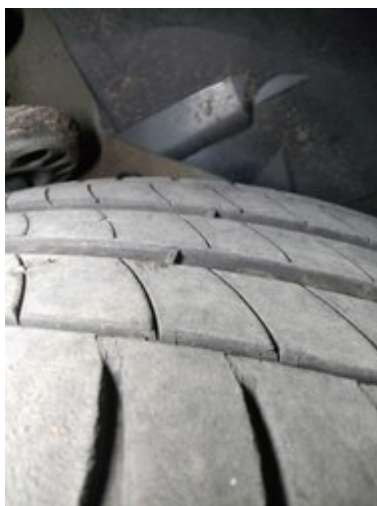
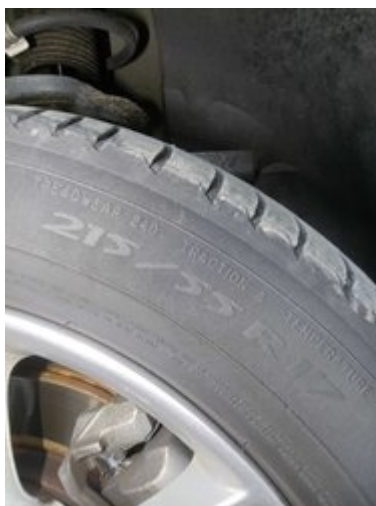
### ✓ 4. MUU: Vahetada Rehve

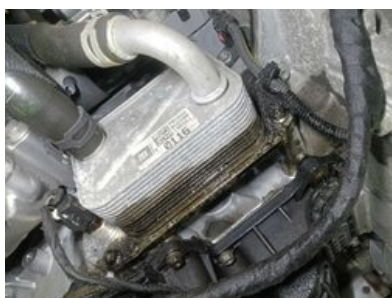
### ✓ 5. MOOTOR: Õlijahuti Tihend

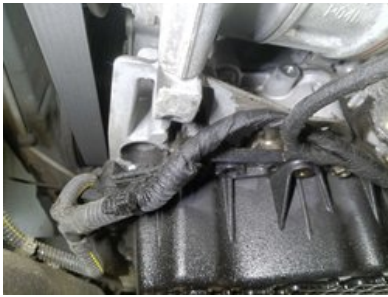
✓ **6. MOOTOR:** Õlipann

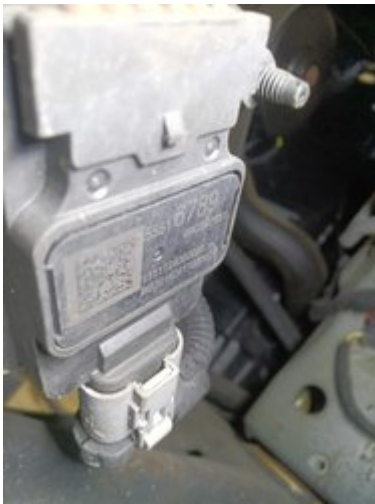
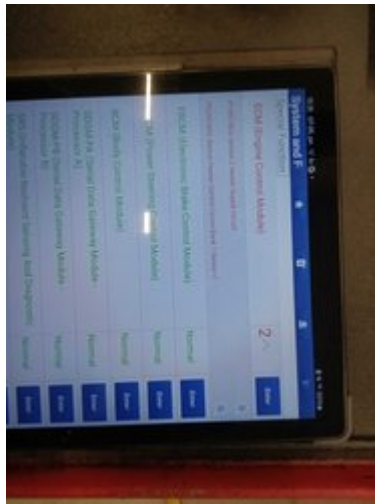
✓ **9. HEITGAASISÜSTEEM:** NOx

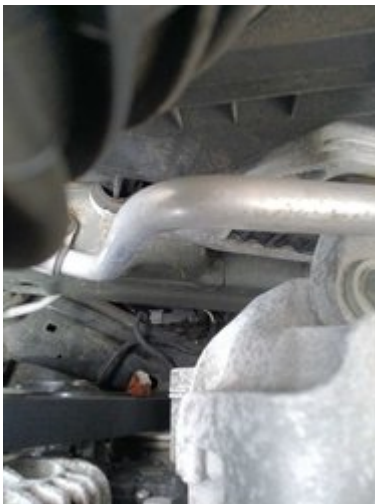
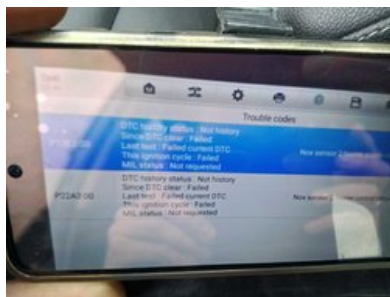
✓ **10. HEITGAASISÜSTEEM:** NOx 2
