# Diagnostikaaruanne

## 2015 MITSUBISHI OUTLANDER Business Ed

### Diagnostika üksikasjad

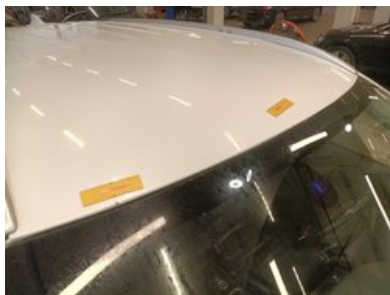
- ✓ 1. Muu: Katus - Nähtavad kahjustused (nt rahekahjustused)

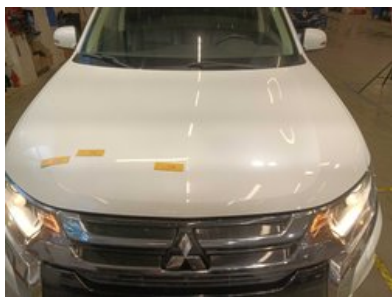
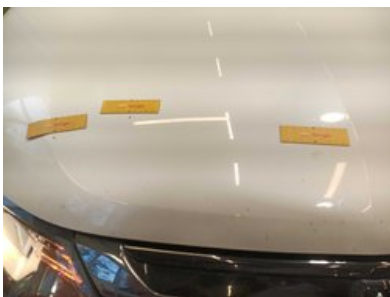
✓ **2. Esiosa:** Kapott - Nähtavad Kahjustused

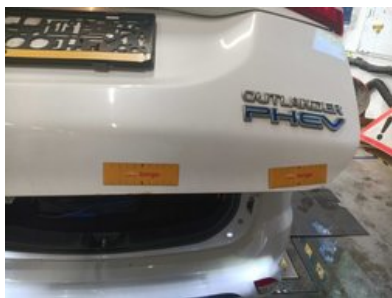
✓ **3. Tagaosa:** Pagasiluuk - Nähtavad kahjustused

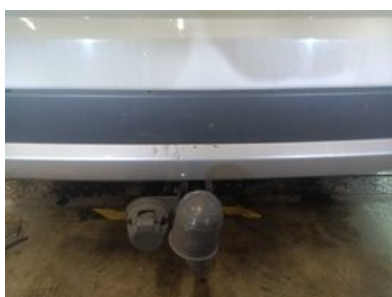
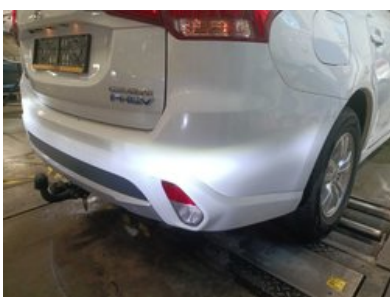
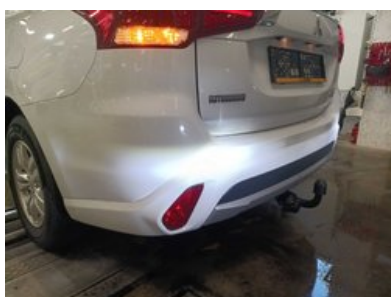
✓ **4. Tagaosa:** Tagumine stange - Seisukord ja joondus

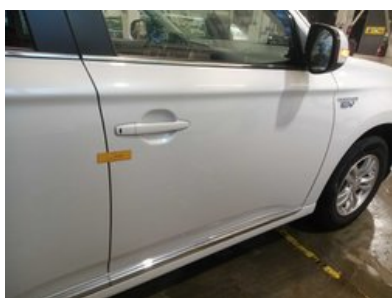
✓ **5. Külg:** Vasak ja Parem Külg - Nähtavad Kahjustused ja Kriimustused

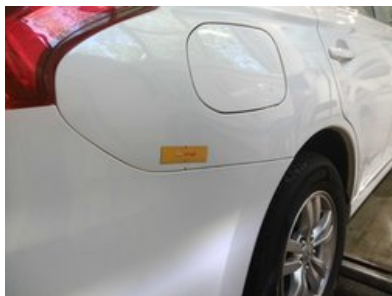
- ✓ **6. Külg:** Vasak ja Parek Külg - Nähtavad Kahjustused ja Kriimustused

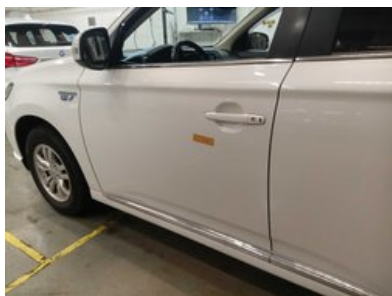
- ✓ **7. Külg:** Vasak ja Parek Külg - Nähtavad Kahjustused ja Kriimustused

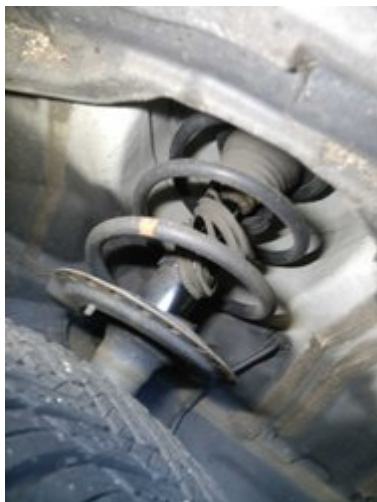
- ✓ **1. MUU:** Mootoriõli ja Filtri Vaetus
- ✓ **2. VEDRUSTUS:** Amortisaatori posti komplekt (mõlemad)

- ✓ 1. Mootoriõli ja Filtri Vahetus
