# Diagnostikaaruanne

## 2021 TOYOTA C-HR Active

Sõiduk on kontrollitud vastavalt Longo 150-punktilisele kontrollnimekirjale, mis hõlmab kere välispinda, salongi ning tehnilist seisukorda. Läbiviidud kontrolli ja hindamise ajal kättesaadava teabe põhjal ei tuvastatud viiteid sõiduki osalemisele rasketes liiklusõnnetustes. Hooldusajaloo ja kohustuslike tehnöölevaatuste teave põhineb kättesaadaval dokumentatsioonil ning ekspordiriigi andmetel. Palume arvestada, et sõidukil võib esineda loomulikke kulumist, mis on aksepteeritav ning mida ei pruugita eraldi parandada.

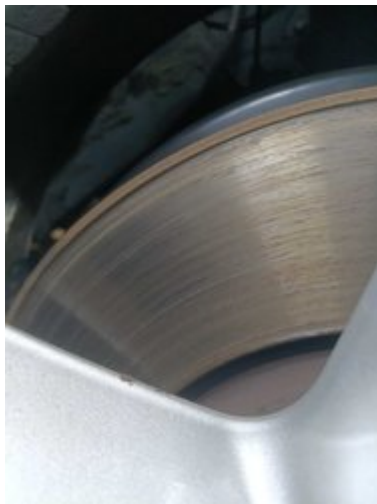
### ✓ 2. PIDURID: Esimesed Pidurikettad Mõlemad
