Diagnostikaaruanne

2017 BMW 320 High Executive

Läbisõit lõpetamise kuupäeval: 248 161 km

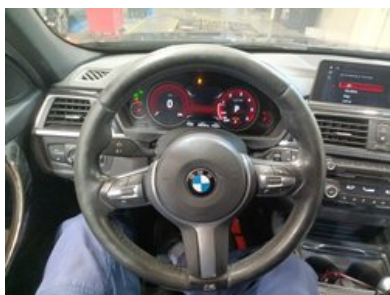
✔ **1. Esiosa:** Rool - Seisukord

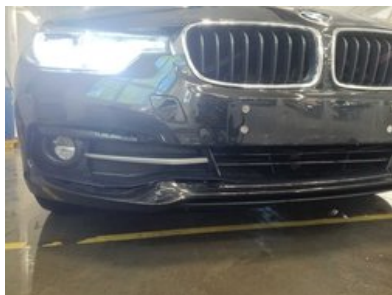
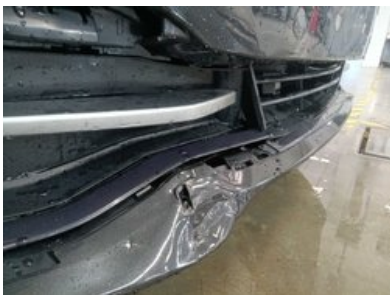
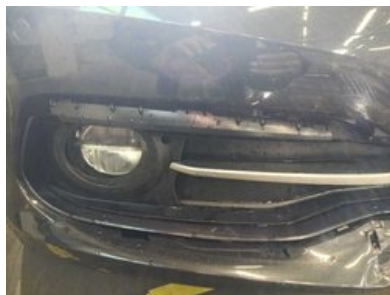
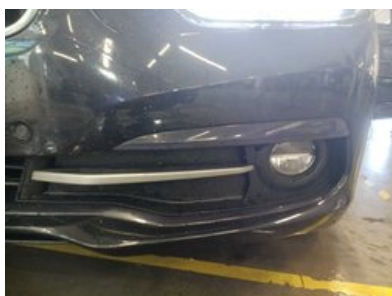
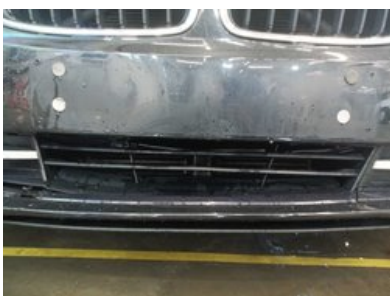
✓ 1. Esiosa: Esistange - Seisukord ja Joondus

- ✓ 1. Vaheta Põrkekaitse

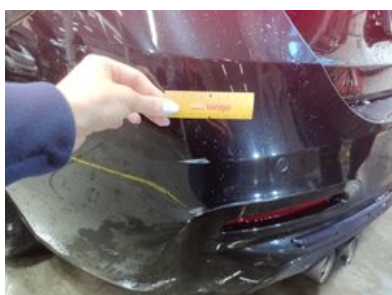
✓ 2. Tagaosa: Tagumine stange - Seisukord ja joondus

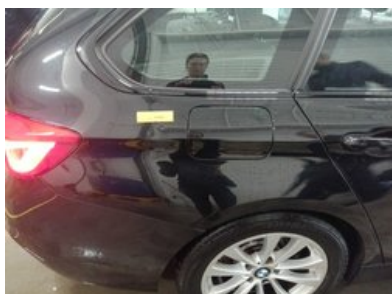
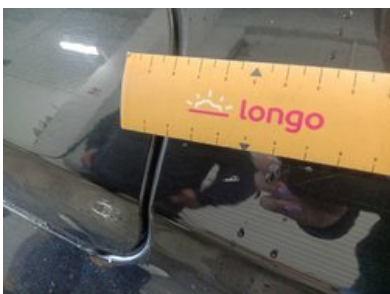
✓ 3. Külg: Vasak ja Parem Külg - Nähtavad Kahjustused ja Kriimustused

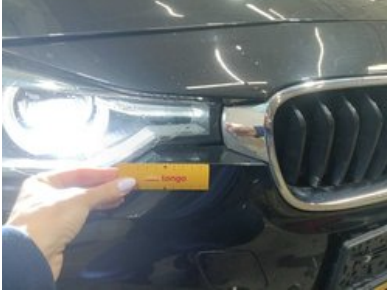
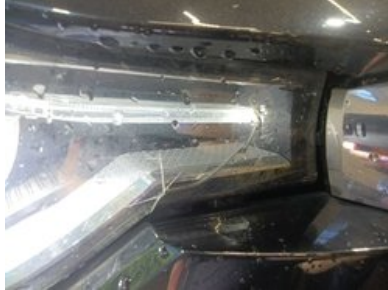
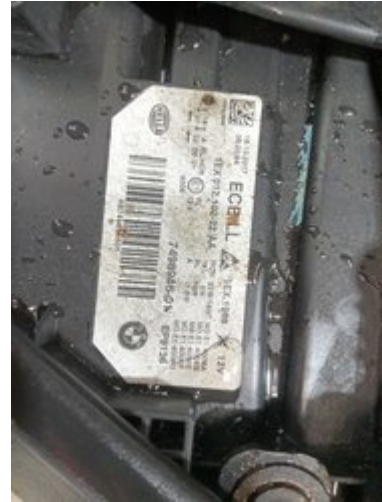
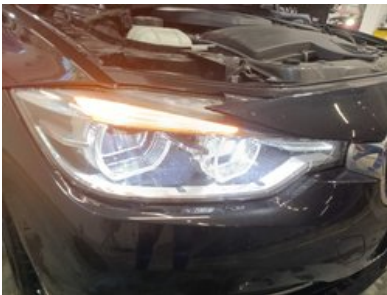
✓ **4. Tuled:** Esituled (Päevatuled, Kaugtuled, Udu, Suunatud) - Põhiline Toimimine, Kahjustused ja Värv

- ✓ 1. Vaheta Esituled
