# Diagnostikaaruanne

## 2022 FORD Puma MHEV Titanium

# Ettevalmistus- ja remondiaruanne

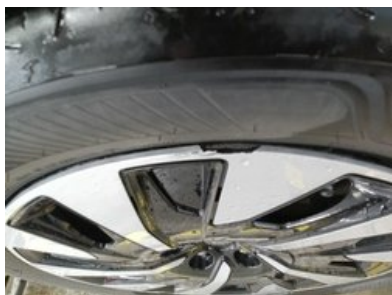
- ✓ **2. Külg:** Veljed - Seisukord
